# ナローマルチビーム測深機を用いた 港湾構造物被災状況調査

中内 隆幸・桑田 浩二・渡部 敏昭・川井田 敏久・Kittisak Wangkijworakul  
(朝日航洋株式会社)

#### 4. 調査事例

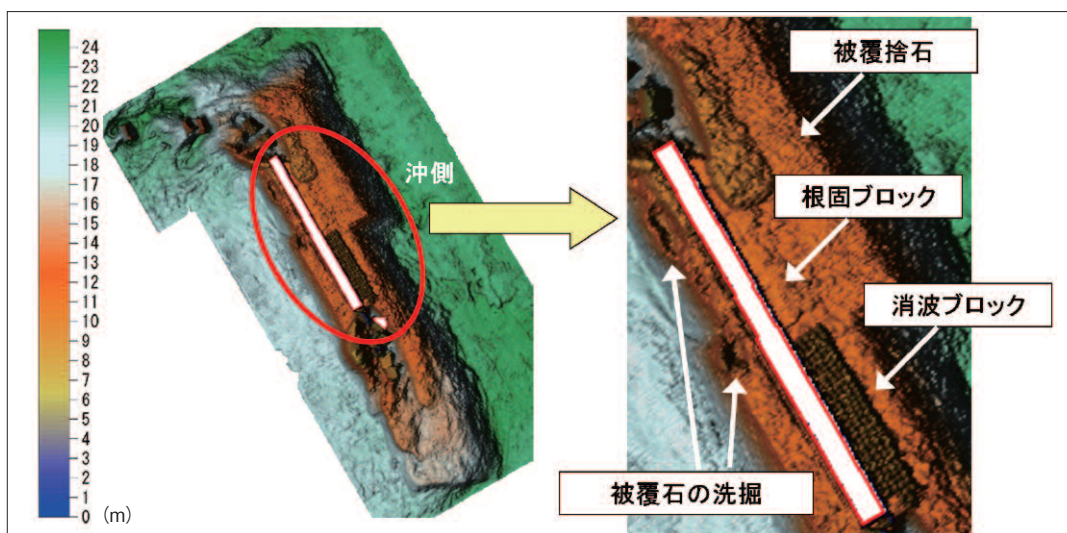
図 3 竜神防波堤周辺の陰影段彩図 1

よる陰影と水深に応じて色を変化させた表現の陰影段彩図である。図 3 からは、「被覆捨石」や「根固ブロック」、「消波ブロック」が見て取れ、東日本大震災の津波による被覆石の洗掘も確認することができる。図 4 では、防波堤端部の「沈下した根固ブロック」や「法面の崩壊」、ケーソンを固定する「基礎マウンドの洗掘」も確認できる。また、防波堤そのものを構成する「ケーソン」11 函が飛散している様子も確認できる。

調査結果から、竜神防波堤の被災要因は、ケ

ケーソンを固定する防波堤の基礎マウンドが津波によって洗掘され、ケーソンの滑落が発生したものと考えられる。なお、第3回東北港湾における津波・震災対策技術検討委員会（国土交通省東北地方整備局、平成23年9月）では、竜神崎防波堤両端の堤頭部の被災状況から「防波堤は、津波を一時的に堰き止めたものの、堰き止められた流れが防波堤端部付近に集中。流速による洗掘が継続した結果、支持力不足によりケーソンが滑落したものと推察される。」という検討結果が提示されている。

さらに、同検討委員会では、今後の対応方策として、「基礎捨石の飛散、洗掘を抑制・防止できる被覆材を港内外に設置する。」こととし、課題として「堤頭部の津波による流速に対し、洗掘を防止できるマウンドの被覆材仕様を水理模型実験等で設定する必要がある。」としている。

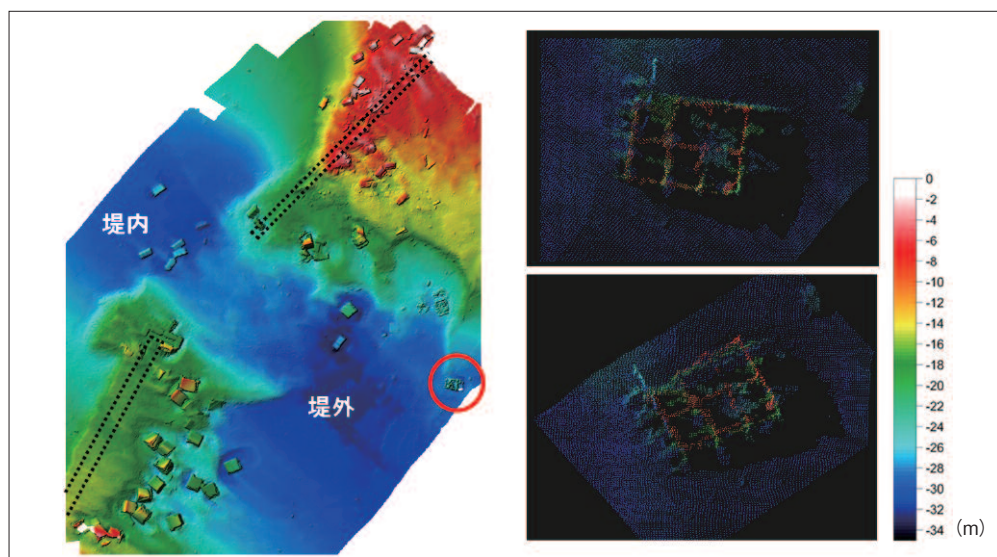
図5 O港防波堤周辺の陰影段彩図（左側）と点群図（右側）

の点群図を図5、図6に示す。なお、元の堤防の位置は破線部分で、ケーソンは、そのほとんどが堤外に飛散していることが確認できる。

図5の点群図では、津波により元の堤防位置から、堤外側に大きく飛散してしまったケーソンの形状が良く捕らえられている。図6の点群図も、マウンドから滑落、飛散したケーソンと、周辺地形が良く捕らえられている。

O港防波堤は、前述の第3回東北港湾における津波・震災対策技術検討委員会で、「引波水位差型」と被災パターン分類され、被災要因は「港内側から港外側に海水が排出されにくい平面形状であったため、引波時に港内外の水位差が大きく生じ、支持力破壊に至った可能性がある。」としている。今後の対応方策として、「押波時の滑動抵抗力を補うために港内側に基礎捨石などを腹付し滑動抵抗力を増加させる。O港の場合、被災原因が引波時に滑動したと推定されるため港外側にも同様に腹付けする。」「基礎捨石マウンドの飛散、洗掘などを防止するために被覆ブロックを設置する。」「ブロックが被災してもマウンドの飛散・洗掘を抑制するために被覆ブロック下の基礎マウンドをアスファルトマスチックで固結させる方法やマットなどを設置する。同時に水位差による基礎捨石マウンドのボーリングのような減少を抑制する。」とし、課題として「腹付石の安定性、経済性を考慮した断面形状（厚さや延長）の設定。」と、「越流した水塊、渦による洗掘や目地からの噴流による洗掘を防止できる腹付石の被覆材仕様の設定。」の2点を挙げている。
