# MMSを活用した陥没危険箇所基礎調査手法

日當 卓也・本地 光一・北川 知秀・安井 嘉文・木村 清聡・藤井 愛子(株式会社パスコ)  
青野 健治(株式会社環境総合テクノス)

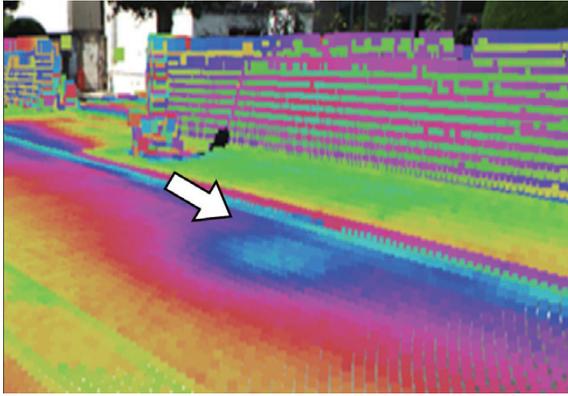
図5 標高グラデーション表示した路面変状箇所

で色分け（標高グラデーション）表示したものが図5である。舗装路面で急に色が変わっている青色の円形の箇所が変状として確認できる。図6はMMSで取得した画像である。この画像から周辺地形や構造物、段差、道路の排水勾配等の状況を確認し、図中の円形の箇所を変状と特定した。陥没は深さ48mm、長さ約80cm、幅約90cmの大きさであった

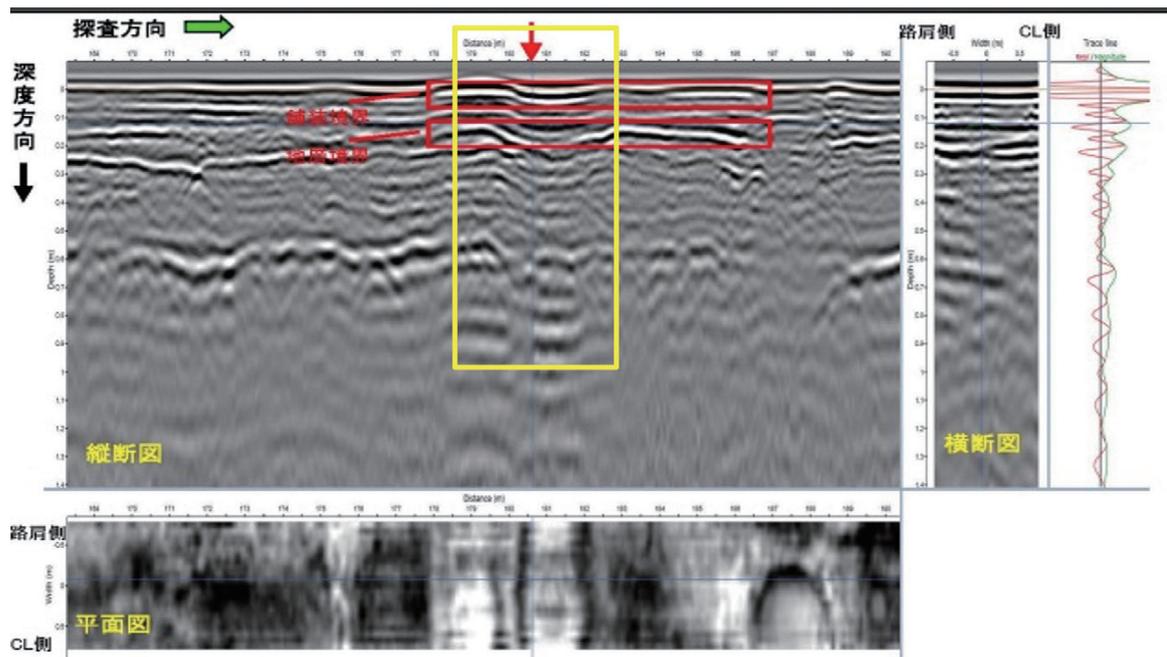
図7 路面の変状箇所の地中レーダ探査結果

右側が横断データである。横軸は探査方向、縦軸は深度を示す。また、上段の右端の図は、黄色の枠の中心地点の反射波形で、反射の方向と強度を表している。図の下段は、反射信号を水平方向に展開して表示したものである。図7では、地表付近の層状の凹波形と強い反射信号が見られる。図8は空洞と推定した箇所である。空洞が存在する場合は、前面と背面の二つの反射面と凸型の波形を示すことから多重反射や散乱波を発生したり、路盤層底面からの反射波を切断するように周辺とは異なった反射波が現れることがある。本事象は、凸型の波形と多重反射を示すことから前者の事例である。

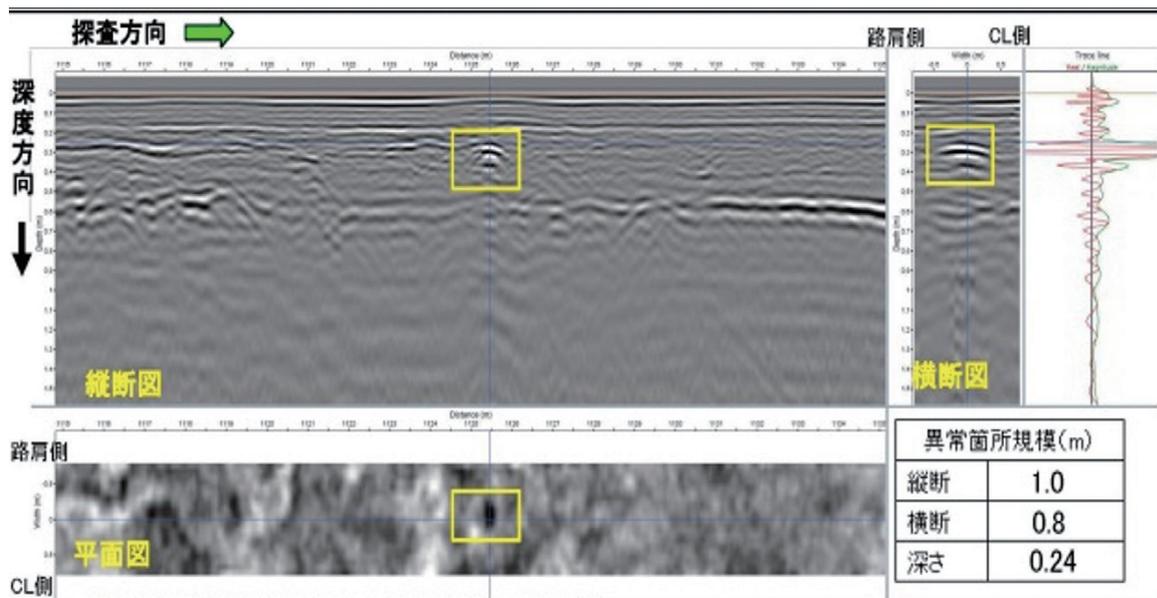
図8 空洞と推定した箇所の地中レーダ探査結果

本調査では、空洞と推定した箇所は7箇所であり、地中部に何らかの異常の信号が確認できた箇所は26箇所であった。

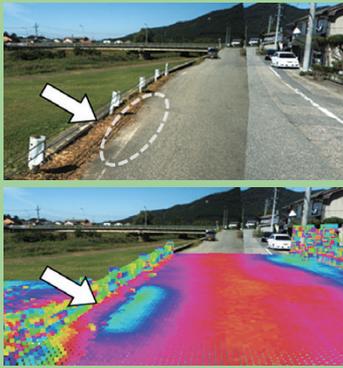
図9は、変状の原因を、地中レーダ探査結果から得られた3つのパターンと陥没原因の推定結果である。上段は地中レーダ探査結果、中段にMMS計測結果、下段に陥没の要因として推定できる事項を対比したものである。パターン1では、地表付近で比較的強い反射信号が局所的に認められる箇所である。路面の陥没が地中部に影響していると考えられることから、路盤や路床部の緩みにより、陥没が生じたものであると推定される。パターン2は、局所的に強い反射信号が認められない箇所である。地中部に局所的な反射信号等の特異な反射が認

<p>【特徴】</p> <ul style="list-style-type: none"> <li>・強い反射信号</li> <li>・地表近くに層状の凹波形</li> </ul>

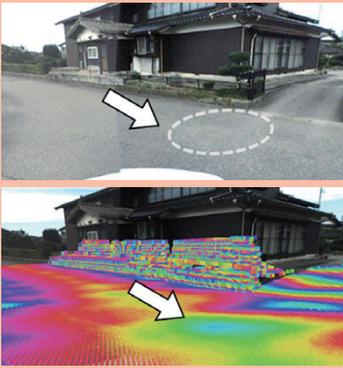
められないことから、路面の舗装部の沈下や路面下のごく浅い部分の路盤の緩みであり、転圧不足の影響が関係していると思われる。パターン3は、埋設物と推定した反射信号が確認された箇所、埋設管の損傷や敷設時の転圧不足等により、空隙や緩みが生じ、その後の交通車両の走行荷重により、空隙のゆるみが圧密さ

<p>【特徴】</p> <ul style="list-style-type: none"> <li>・微弱な反射波形</li> <li>・地表近くに波のような波形</li> </ul>

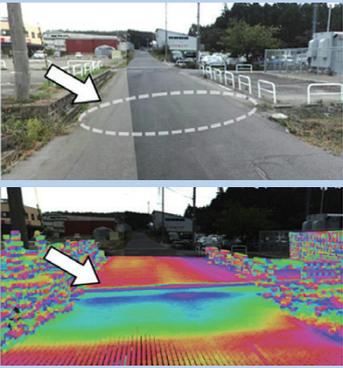
れ局所的な陥没が生じたと考えられる。

<p>【特徴】</p> <ul style="list-style-type: none"> <li>・埋設管特有の信号</li> <li>・上に凸の放射線状の波形</li> </ul>
MMS 計測結果
