道路法面工点検でのMMS全周囲画像の活用事例について

井元 成治・辻 求 (アジア航測株式会社)

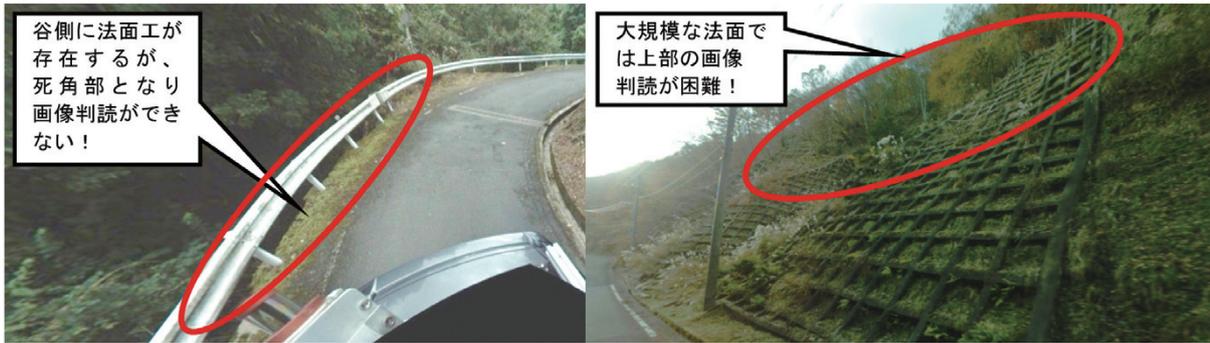
図4 谷側の死角部(左)および大規模な法面(右)の画像取得状況

り大幅な工期短縮にも繋がった。しかしMMS車両では、谷側の死角部や高さのある大規模な法面上部の画像撮影がきわめて困難であった。特に谷側では死角によりほとんど法面抽出ができなかった。谷側法面では既存の道路台帳や道路防災点検カルテに依存する 경우가多く、MMS車両を用いたことによる優位性を示すことができなかった。今後は山側法面に対してはMMS車両を用いた画像点検を積極的に活用し、死角となる谷側法面に対しては路上目視補足点検を実施するといったハイブリッドな点検方法を確立することで作業の効率化、省力化が期待できる。また、本業務では実施し
