# 衛星・空中写真を用いたH28年熊本地震の建物被害緊急判読

山田 哲也・下村 博之・細川 和弘・寶楽 裕 (株式会社パスコ)  
切川 卓也 (環境省)

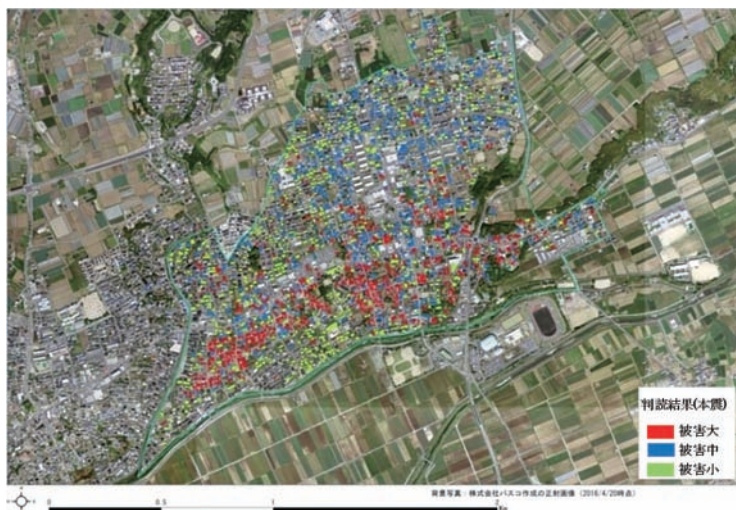
対象範囲の建物全数を対象に、判読区分の被害大、被害中、被害小の3区分で判読を行い地図上に展開した（図1）。また、熊本市と益城町における熊本県の公表値と本作業の推計値に関する比較を整理した（表2）。

図1 建物被害判読図の例(益城町の一部)

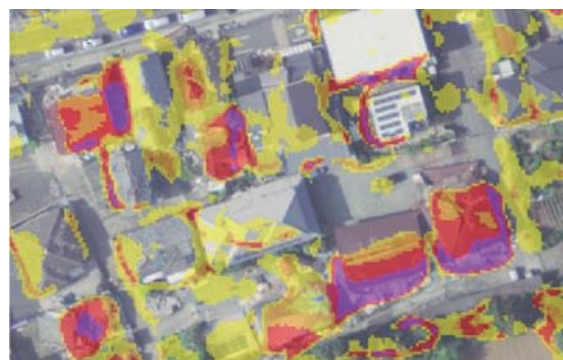
空中写真の目視による建物被害以外にも、建物屋根のブルーシート被覆や発災前後の建物高さから圧壊状況を把握（DSM差分（図3））するなどの手法を確立することで、より効率的な被害判読が可能となる。

図3 DSM差分解析イメージ 写真：株式会社パスコ撮影
