# 自主研究「液状化判読のための空中写真による判読要領、判読チャートの作成」 活動報告

国土管理・コンサル部会 副部会長 安田 岩夫

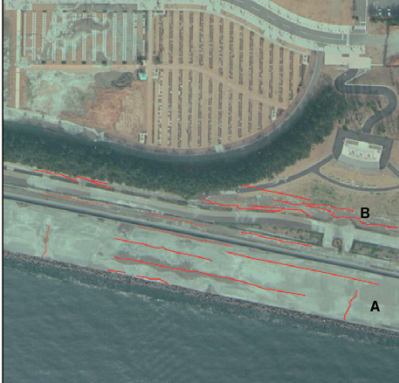
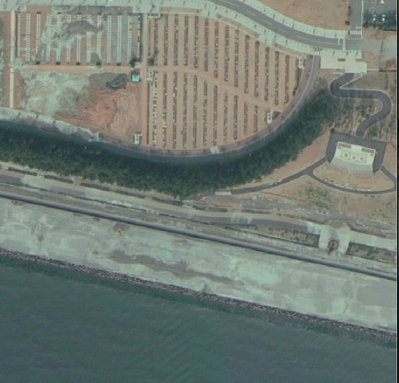
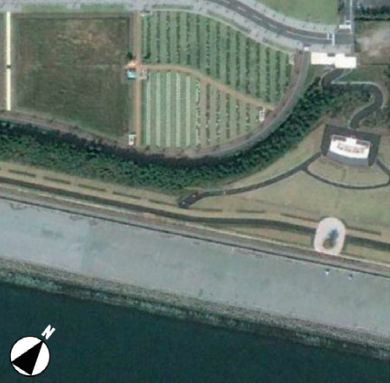
図8 液状化判読チャート例(亀裂)

| 判読テーマ | 亀裂 | 海岸線護岸亀裂例 | | 【液状化判読チャート】①-1 | | | 地震事例 | 2011年東北地方太平洋沖地震 | | 地域 | 浦安市 | | | |
|---|---|---|---|---|---|---|---|---|---|---|---|---|---|---|
| <p>●地盤の液状化現象に伴う地盤表面の亀裂(クラック)は、細長い不定形な線(リニアメント)として画像上で確認できる。直線的な人工的地物(側溝等)の形状と区別して、細かく曲がりのある不定形な線分として判別される。亀裂が現れる場合、地盤に何らかの変形・変位が生じているシグナルと見ることができるが、土地盤と舗装・コンクリート面ではその形態は異なり、土地盤(画像B当たり)では亀裂に幅がある状況で確認され、護岸コンクリート部(画像A当たり)ではヘアラインのように細く確認される。亀裂は写真画像上で比較的判別しやすい現象であるが、亀裂判読の可否の条件は"写真画像の解像度"にある。細い亀裂を確認するためには、地上解像度20cm以上の画像が必要であろう。</p> <p>●Aは35m幅の大規模な護岸ケーソン上にあるが、全般的に噴砂が薄く覆い亀裂も多く発生している。</p> <p>●液状化の諸現象が、当該地震によるものかどうかの確認については、最早必須事項とすべきである。地震前画像との比較対照作業がきわめて重要で、全ての判読作業において実施すべき工程である。</p> <p>(全ての判読チャートに関わるが、地震後ステレオ画像のその右側に地震前画像を表示してある)</p> | | | | | | | | <p>大規模護岸構造物の被害は、地震規模の大きさを物語るもので、その典型的な事例として阪神大震災の人工島護岸の被害があった。</p> <p>背後にある墓地公園の遊歩道付近(B)にも連続して、護岸線と平行に走る亀裂が多く確認される。このような状況においては、護岸地盤が海側に側方流動している可能性が想定される。</p> | | | | | | |

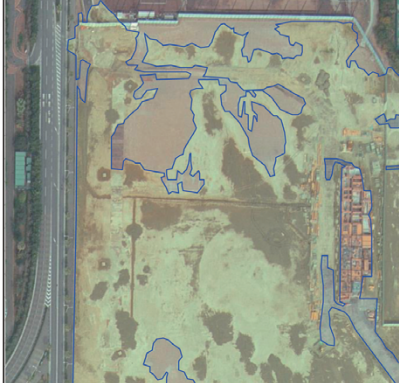
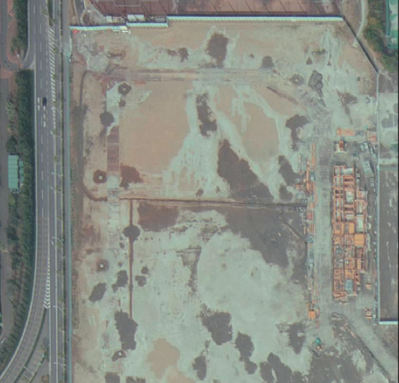
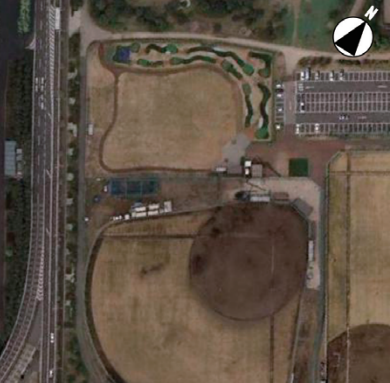
図9 液状化判読チャート例(噴砂の拡がり)

| <p>●この箇所の広域な空地(あるいは一時的な資材置場)では、噴砂の拡がりの範囲が比較的わかりやすい状況のケースである。もとの地盤の色調が一緒であることが判別し易くしている。</p> <p>駐車場、テニスコート等を含め、地震前地盤のパターンが均一であれば噴砂現象の判別はし易くなる。</p> <p>●噴砂現象が広域に拡がっている場合、時間経過により、噴砂が地中より供給された箇所(噴砂口にあたる)は地中と通じていることもあって湿潤な状態が長く続き、その周辺部では噴砂が時間経過とともに乾燥し白っぽくなり、画像にあるように明暗のまだらな状況として確認される。噴砂が噴出した箇所が被害要因の要所であり、この暗部の中から噴砂口を判読抽出する。</p> | | | | | | | | | | | | | <p>当該地は、浦安市の運動公園でディズニーランドの東に隣接する区域である。また、地震前画像との比較でも判るように施設が大きく改修されている最中での地震発生時のタイミングの様子も確認される。</p> <p>ある見解であるが、液状化現象は、人工的な改変地で多く発生する傾向にある。まして改変中地であればなおさらである。(地盤の堅さにおいて、人工地形は自然の造形営力にかなわない)</p> | |

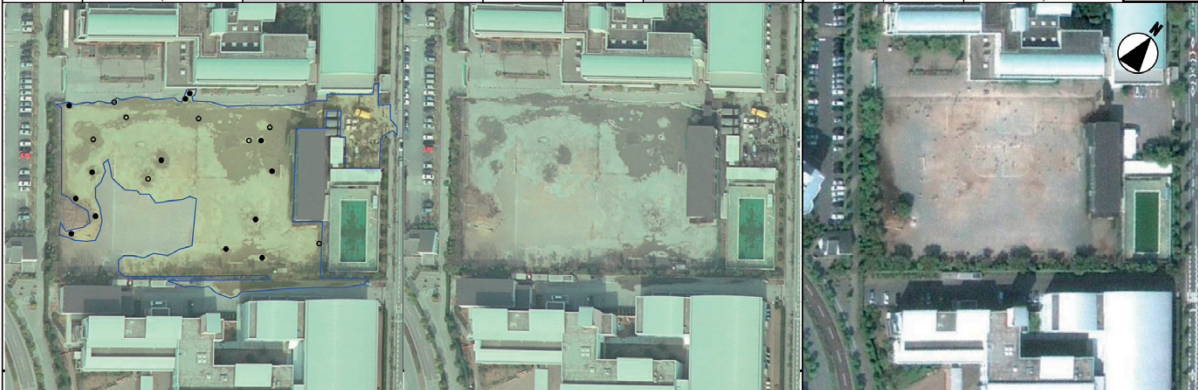
図10 液化化判読チャート例(噴砂口)

| <p>●噴砂範囲と噴砂口の判読箇所を示す。噴砂の拡がりエリアの中で、よりいっそう暗い小円ないしは小形がスポット状に確認される箇所を噴砂口と見る。その中にはマンホール類も多く含まれ、きれいな小円形を成す。</p> <p>判読が確定箇所(黒丸)の他、暗い区域の中で不確定な想定ポイントを(黒円)で表示したが、不確定判読情報を表示するか否かは調査目的により決定するとよい。</p> | | | | | | | | | <p>噴砂口は、空中写真画像における正確な判別の点から最も確率の悪い対象現象といえる。ただ、液化化現象の直接的な位置を示す箇所であることから、重要なポイントであることは確かである。</p> <p>直後写真においてはマンホールの浮き上がり現象もステレオ視によりはっきり確認できる。</p> | | | | | |

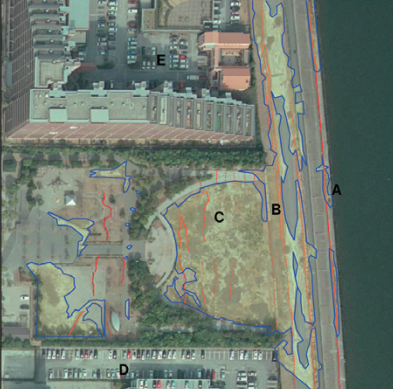
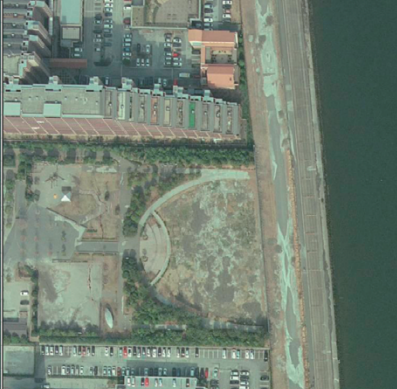
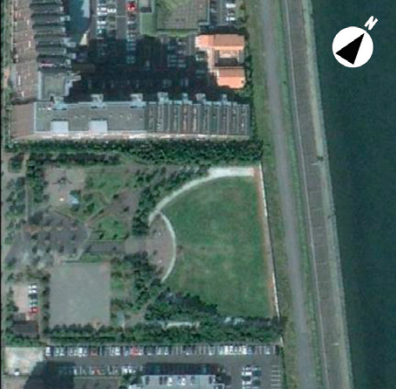
図11 液化化判読チャート例(護岸のはらみ出し)

| 判読テーマ | 崩落・変形 | 護岸部のはらみ出し(海護岸) | 【液化化判読チャート】⑤-43a | | | | 地震事例 | 2011年東北地方太平洋沖地震 | | 所在地 | 浦安市 | | | | | |
|---|---|---|---|---|---|---|---|---|---|---|---|---|---|---|---|---|
| <p>●当区域は、浦安市の東護岸に当たるが、この区域では護岸(A)、護岸道路(B)、公園敷地(C)とも噴砂や亀裂の現象が顕著であるが、その公園敷地の南部(D)・北部(E)では顕著な変状は現れていない。特に、護岸から内陸の公園にかけて、護岸線と平行に幾筋もの亀裂(クラック)が走っている。これだけ多くの亀裂が高密度に現れていれば、当然水平方向の変形も生じるところである。現に、A護岸及びB道路で変形が生じ護岸が大きくはらんでいるようである。</p> | | | | | | | | | | | | <p>本事例のように限られた範囲で集中的に変状(変形)が発生していれば、局所的に地盤歪をもたらす、埋設物等に大きな被害をもたらす原因になる。</p> <p>局所的な地盤の変状・変形が起こるのは、この地形(埋立地)環境では、施工条件・施工状況が原因する場合が多いと考えられる。</p> <p>本箇所では、内陸側に公園の人工的な丘があり、海に向かってゆるい傾斜をもっているが、今回の地震で長く揺らされたことにより、その土壌が傾斜方向に移動し護岸の変形をきたす力となったと想定される。</p> | | | | |

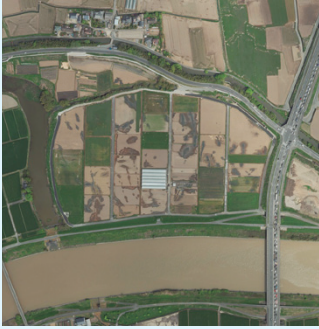
熊本市南区御幸木部町の水田に発生の噴砂現象

- ・上画像のような水田の液状化現象は、その後耕作等が進められ痕跡をトレースできませんでしたが、市街部では、道路・下水MHの復旧以外、宅地被害は手つかず状態でした。
