大規模災害における効果的な状況把握と情報提供

朝日航洋株式会社

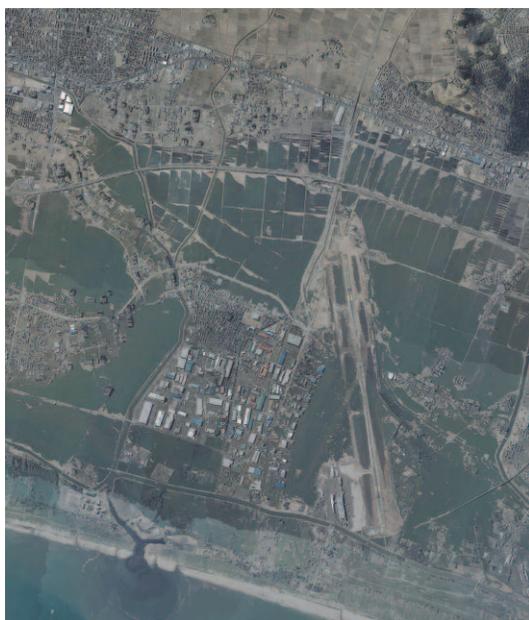
状況把握を目的に国土地理院の指導を仰ぎながら福島県から宮城県の海岸線付近についてデジタル航空カメラによる撮影を行い、津波被害の状況調査を実施した。画像から巨大津波が海岸堤防を破壊し、防風林の松林をなぎ倒した様子が見え、津波に襲われた集落は基礎部分を残し跡形もなく、至るところに瓦礫が散在している状況を確認した。大規模な津波を受けた宮城県沿岸部については海水が滞留して湛水していることが予測されたため、航空機による垂直写真撮影だけでなく、一眼レフデジタルカメラを用いて斜め写真を撮影し、写真判読の向上についても試みた。判読の事例として宮城県の仙台空港付近の湛水状況を示す。図1は、デジタル航空カメラによる写真地図の一部を切り出したものであり、図2は同一箇所を一眼レフデジタルカメ

図1 垂直写真による湛水状況（国土地理院提供）

ラにより撮影した斜め写真である。この地域では写真地図においても湛水範囲や津波によって運ばれた砂やがれきなどの漂流物や堆積物の分布が確認できる。いっぽう、斜め写真では湛水部の境界が水面の反射により明瞭に見てとれる。さらに斜め写真では建物の側面が確認できるため、浸水深の状況やその被災した状況も推測可能であった。この事例からも理解されるように従来から斜め写真が判読の補助となりえる知見があったが、より有効に活用するためには撮影の方向や撮影コースなどの事前の撮影計画が重要であることが改めて理解された。なお、この湛水範囲は、排水車の必要台数や設置箇所などの計画立案に活用された。

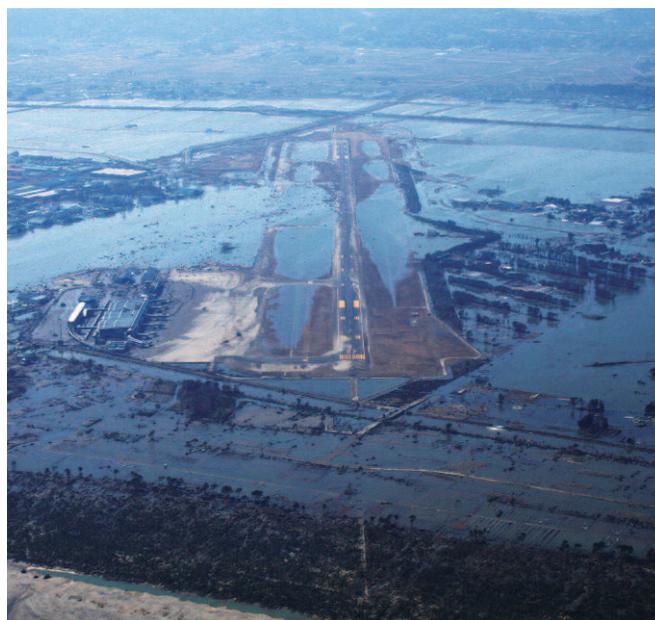
図2 斜め写真による湛水状況

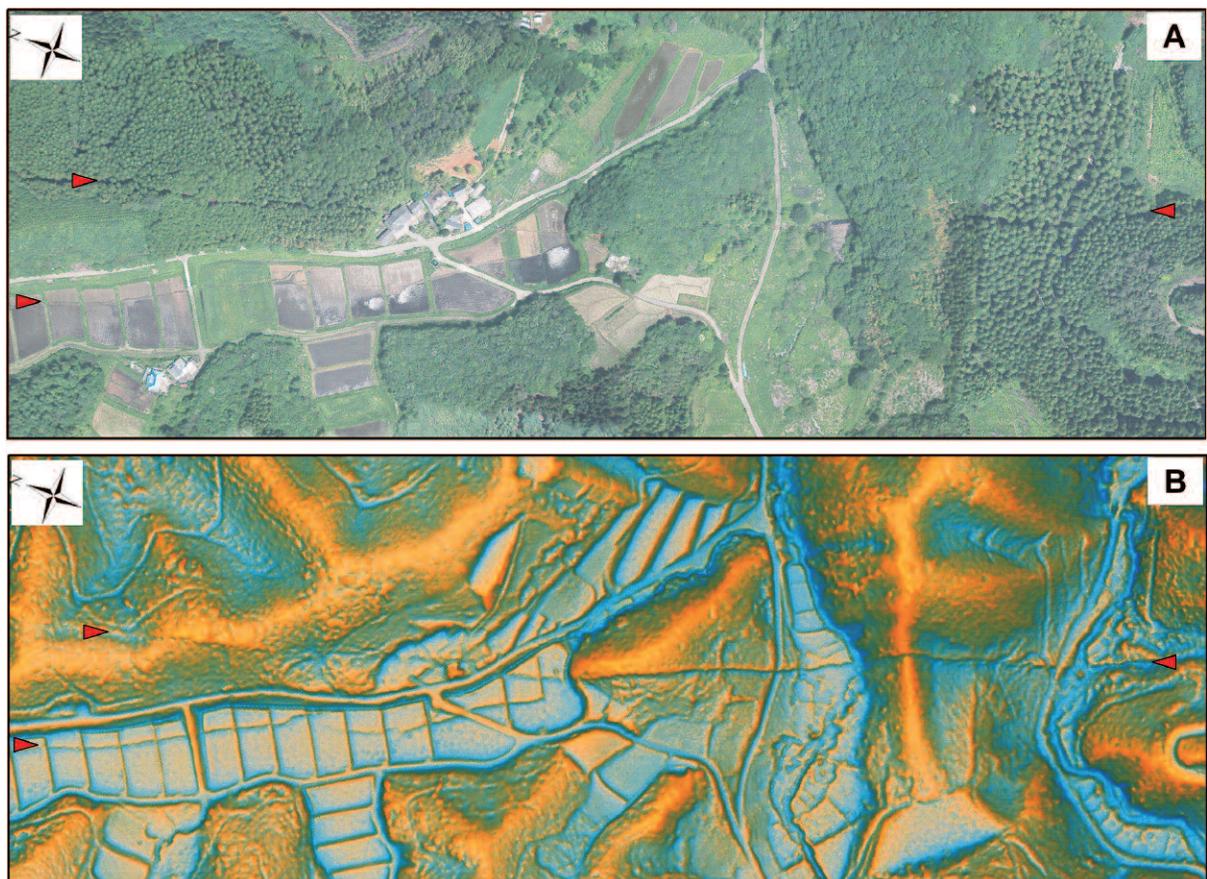
図3 塩ノ平断層の模式的箇所（A：写真地図 B：陰陽図）

報化し、画像化することで立体感を強調する表現手法である。図 3 にデジタル画像を正射変換した写真地図とレーザ点群からの陰陽図を示す。

写真地図では、北側および南側のマークを付した断層崖が存在すると思われる箇所で針葉樹の植林中に線状の空隙が明瞭に確認できる。この箇所は、杉の植林地内で地震断層の影響による連続的な樹木の傾動が現地調査によって確認できた。陰陽図では図の中央付近で左右に伸びる線状の構造を確認できる。線状の構造は図の中央付近から北側に向かって

2つに分岐している。陰影の陰が西側に認められることから、西落ちの断層であることが推定できる。また、丘陵地や山地、水田や畑地のいずれにも断層と思われる線状構造が追跡可能である。線状構造は直線とは限らず、緩い曲線や若干蛇行しているような箇所も見られる。また、写真地図の中央付近の三方向を道路に囲まれた丘陵地では、針葉樹の傾動は明瞭には見られないが、陰陽図では断層崖と思われる明瞭な段差が確認され、航空レーザ測量の特長の一つである樹林下の地盤を取得することによって、空中写真判読では困難な樹林下の断層崖の検出が可能であった。

ータ取得が可能な回転翼機(ヘリコプター)を使用し、対地高度 750m、1 秒間に 10 万パルス照射、その照射密度は 1㎡あたり 7.3 点となる高密度な設定値を用いて実施した。また、レーザスキャナに付属する 22M ピクセルのデジタルカメラを用いて撮影した画像は鮮明であり、地上画素寸法は約 11cmであった。撮影した画像はレーザ点群を用いて正射変換し、断層地形の判読に使用した。さらにレーザ点群を弊社独自の地形表現である陰陽図を用いて詳細な微地形の判読を行なった。陰陽図は地形の凹凸を陰値と陽値に分けて奥行きを情

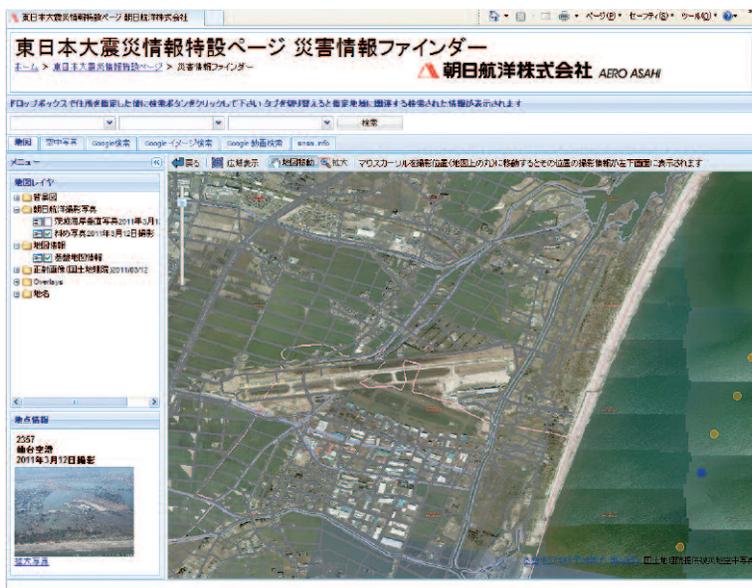
図 4 特設ページ 仙台空港付近

図4の災害情報ファインダーに示すように、宮城県の仙台空港付近の写真地図が確認されるが、これらは国土地理院提供の垂直写真を防災科学研究所のサーバからWMS配信しているものをマッシュアップして重畳表示している。また、図中の黄色い丸は斜め写真の撮影位置であり、マウス選択によって青色になり、左下の地点情報ウィンドウに対象の斜め写真が表示される。表示された画像を拡大すると図5のように詳細な斜め写真を閲覧することが可能である。アクセスログから、組織別には民間企業、被災地の自治体からのアクセスが特に多かったこと、またブラウザの

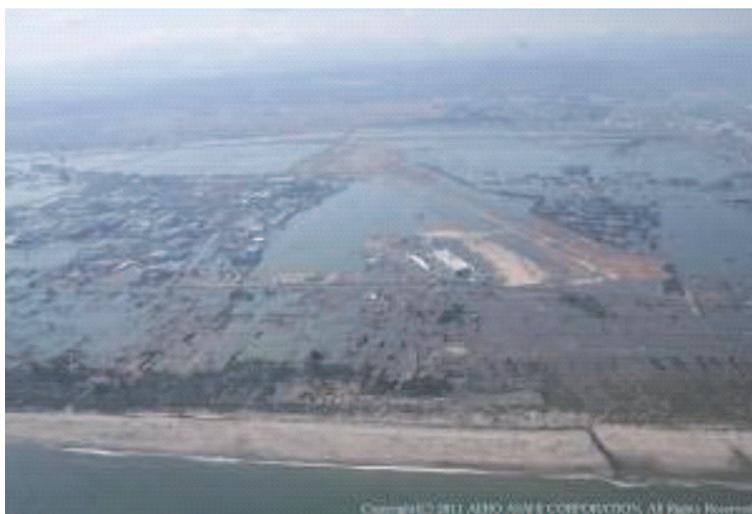
図 5 仙台空港付近斜め写真
