斜め写真を利用した新燃岳火口内溶岩の計測

磯部 浩平・本間 信一・阪上 雅之・和久津 龍太・中野 崇 (国際航業株式会社)

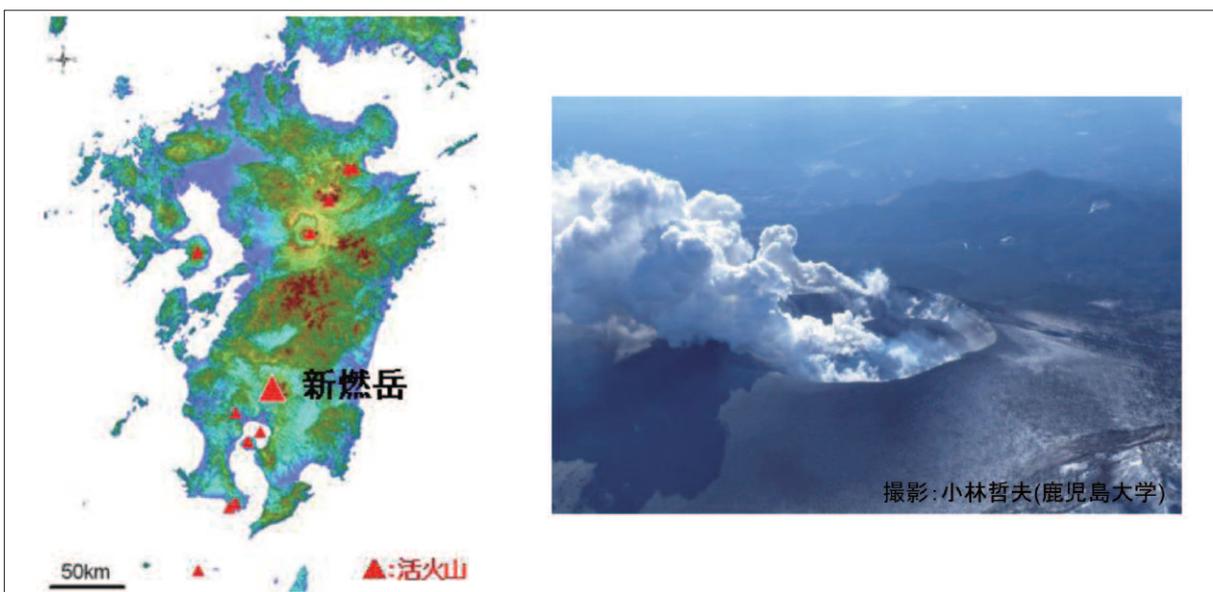
図1 新燃岳の位置と噴火活動時の写真

新燃岳は宮崎・鹿児島県の県境に位置し、20を超える成層火山や火砕丘等から成る霧島火山郡の中の活火山である(図1)。2011年1月からの一連の噴火活動は、1月19日未明の小規模な噴火から始まった(表1)。1月26日には、約300年ぶりの本格的なマグマ噴火に移行し、数日後、火口部に溶岩が蓄積していることが確認された。噴火活動の推移を予測するためには、溶岩の体積を算出し、一連の噴火活動に伴うマグマ噴出量を見積る必要があった。しかしながら、空振、噴気や噴火が繰り返し発生したため、火口上空を航空機が飛行できず、また光学衛星による垂直方向の画像取得も困難であった。一方、衛星に搭載された合成開口レーダーや航空機搭載型合成開口レーダーは観測が可能であった(図2)。だが、日々変化する溶岩を計測するには膨大

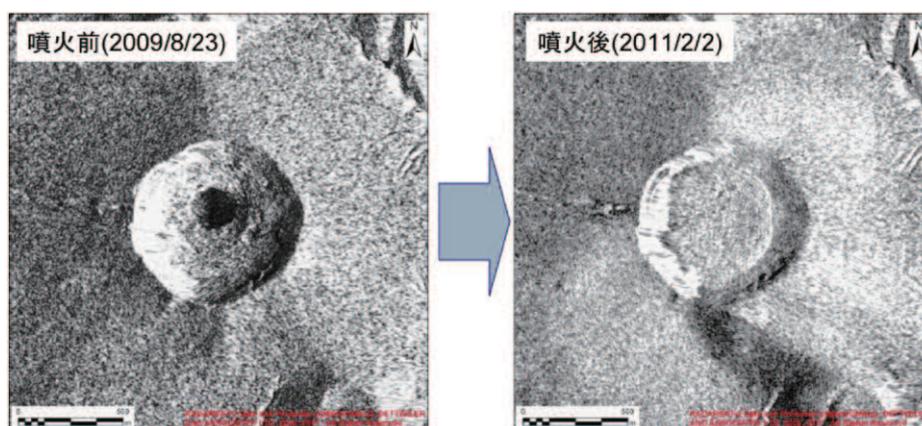
図2 RADARSAT-2 画像で観測された噴火前後の溶岩の状況

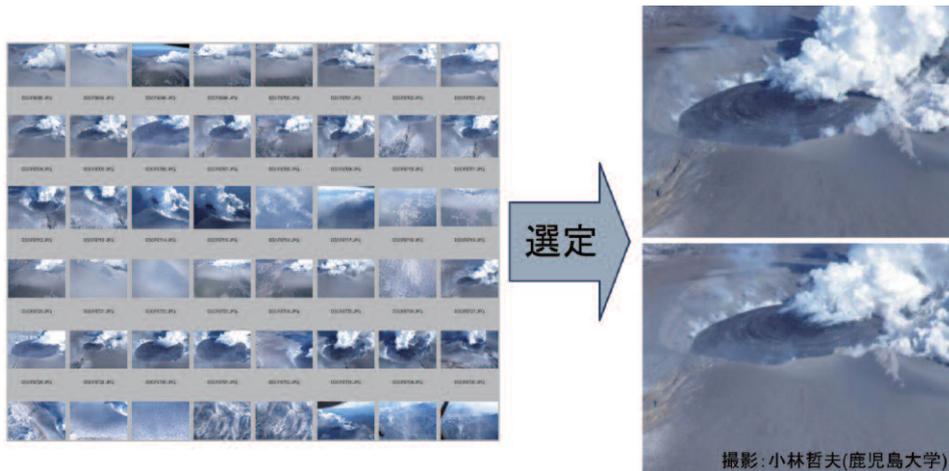
図3 条件に合致した写真の選定

この条件より選定した写真は、図3に示した斜め写真である。同条件で選定できた写真はいくつかあったが、標定時に適切な標定点を取得できない等の問題により以下の写真に限定された。

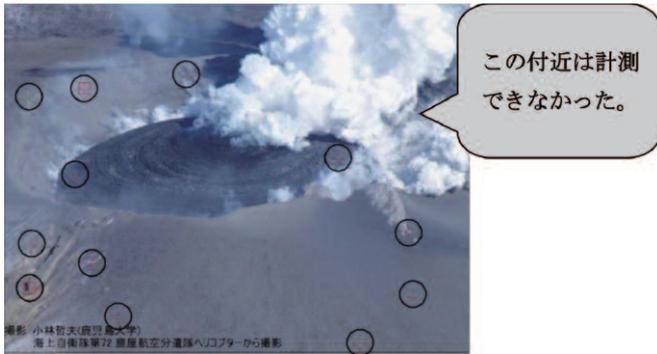
図4 パスポイントの計測箇所

相互標定では、火口部分を囲むようにパスポイントを12点計測した。図4のとおり写真右上付近は噴煙が多くパスポイントを計測することが困難であった。

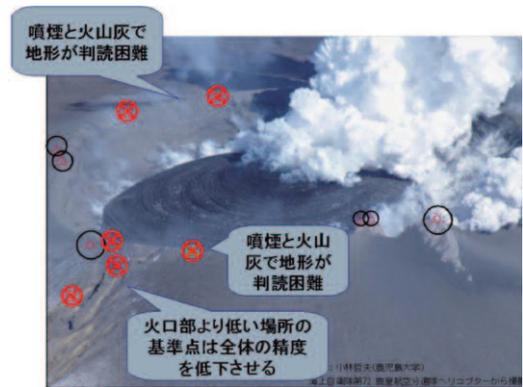
図5 基準点の計測箇所

絶対標定に使用する基準点は、噴火前に撮影された林野庁の垂直航空写真の成果より特徴点を移写することにより作成した。絶対標定は、写真内で均等に配置する事が望ましいが、火口の東側は噴煙と火山灰の影響で基準点を計測することが困難であった。そのため図5のように不完全な状態で基準点を計測した。

高さ方向は、比較的良い結果が得られたが、平面位置は大きな誤差が出ている。また図5のとおり写真の北側で基準点を取得すること

ができなかったため、奥行き方向（遠景）に誤差が大きくなることが懸念された。

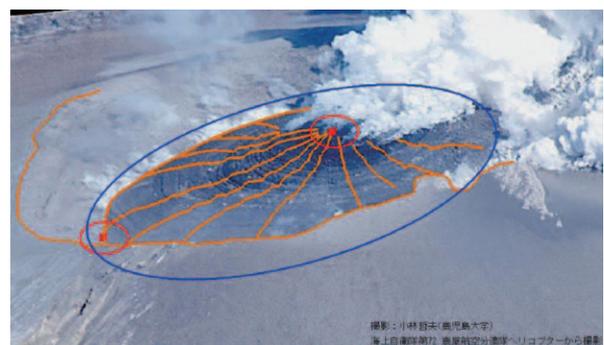
作成した標定済みのステレオペア写真より火口内溶岩を図化した(図6)。基準点を配置していない遠景部分は、誤差が大きくなることが想定されるため、基準点に囲まれた範囲を中心に図化した。

図6 斜め写真より図化したデータ

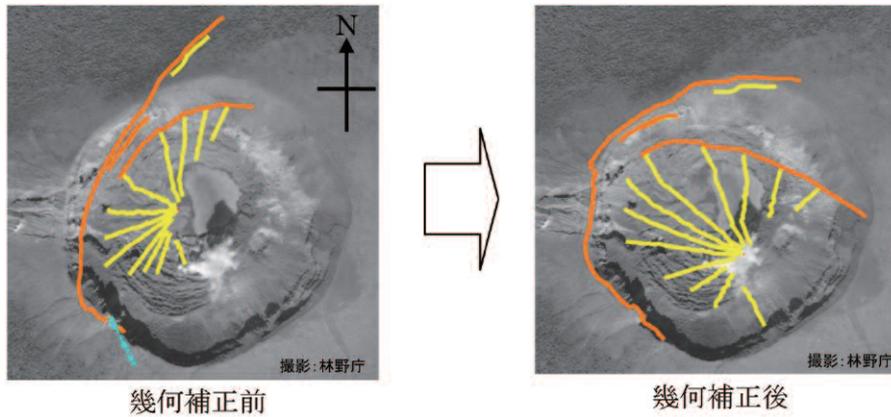
図化したデータは、体積等の算出に使用するには精度が悪かったため、標定で使用した基準点を使って幾何補正（アフィン変換）を実施した。その結果、形状については概ね火口の形状と一致することが確認できた（図

図7 幾何補正した図化データ

幾何補正された計測データは、平面位置では概ね火口に整合したが、高さ方向のずれも解消する必要があった。調整計算後の高さの誤差は、大きくは出ていないため相対的な精度は悪くないと判断し、斜め写真の溶岩の基部の座標値と垂直航空写真の位置の差分を計測し、その標高差を計測データ反映させて溶岩の座標値を決定した。その結果、火口内溶岩の頂上部は標高約 1,360m となった。

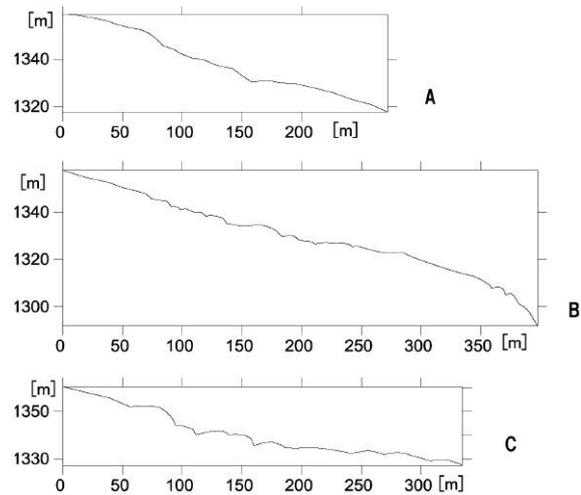
にドーム形状となるような楕円体モデルで近似した。計測データによる断面図の例を図8に、断面の位置図及び楕円体モデルとの誤差を図9に示すが、いずれの断面図でも標高1330~1340m付近から傾斜が急になる。溶岩

図8 火口内の計測データの断面図 (A、B、Cの位置は、図9の右図を参照のこと)

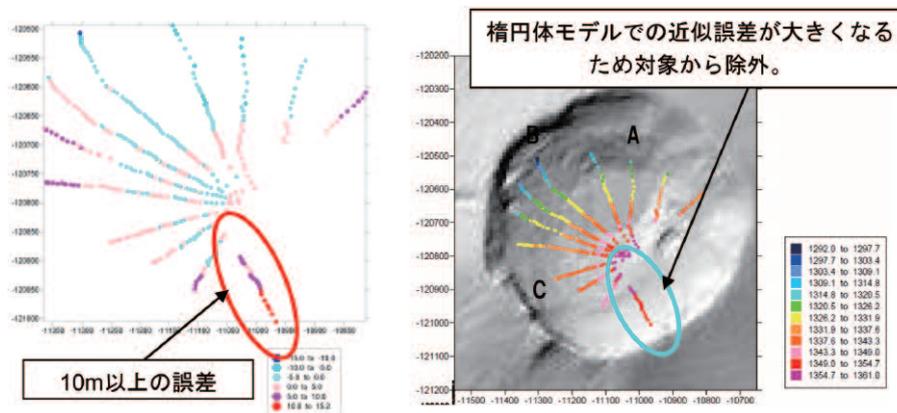
図9 計測したデータと楕円体モデルとの誤差

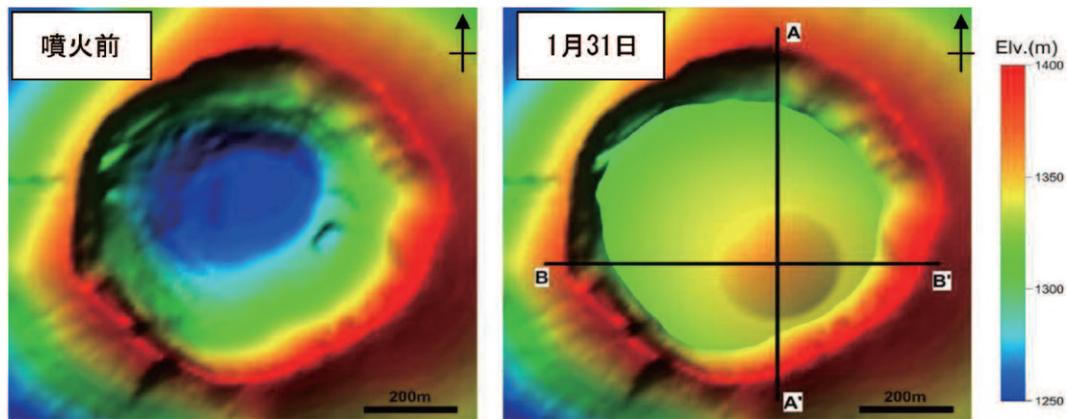
図 10 噴火前後の地形モデル

が平坦に分布する楕円体モデルでは、中心付近の誤差が大きくなるため、溶岩の平坦部の上にドーム状の溶岩が重なる楕円体モデル(10m メッシュ)を採用した(図 10)。作成したモデルの RMSE は 2.3m であり、精度良く近似できたと考えられる。

作成した楕円モデルと噴火前の地形モデル(国土地理院 10m メッシュ)から、差分を取り、堆積を算出した(GIS で一般的に使われる Cut and Fill を使用)。噴火前・噴火後の数値標高モデル(図 10)の差分から、1 月 31 日

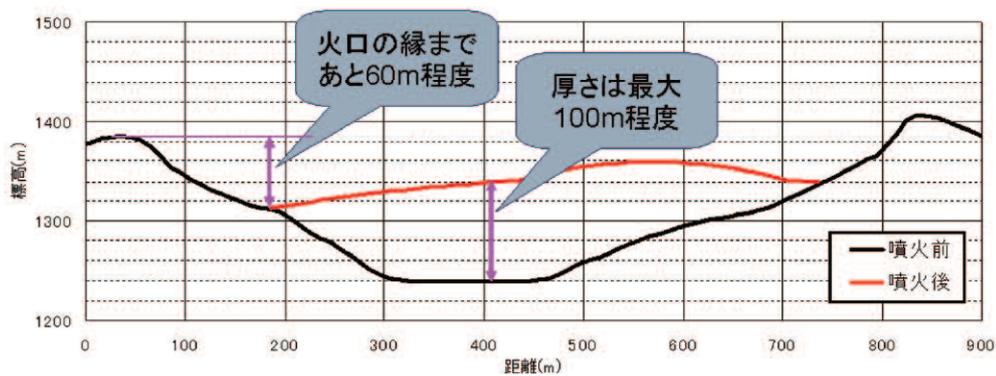
図 11 溶岩の地形モデルの断面図

噴火前と噴火後の地形の比較した結果、溶岩の厚さは最大 100m 程度である事が推定され地形モデルを作成した結果、溶岩が火口をあふれ出すには、60m 程度の上昇が必要であることも推定された(図 11)。

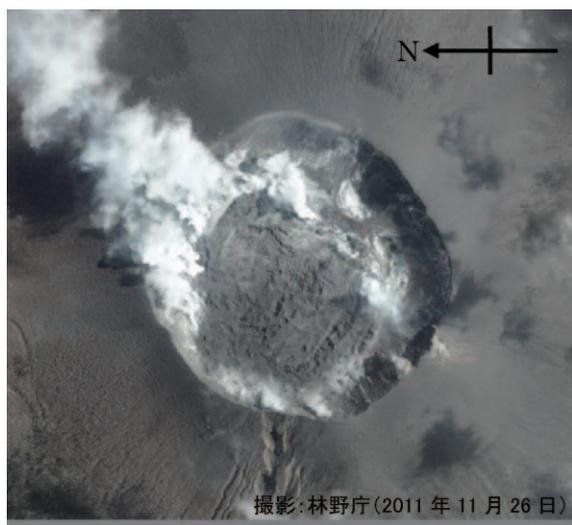
図12 噴火後に撮影された航空写真

検証に使用した垂直航空写真は、以下の林野庁撮影の写真である(図12)。

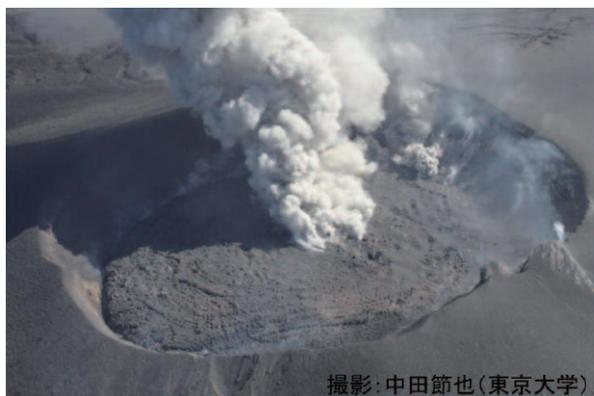
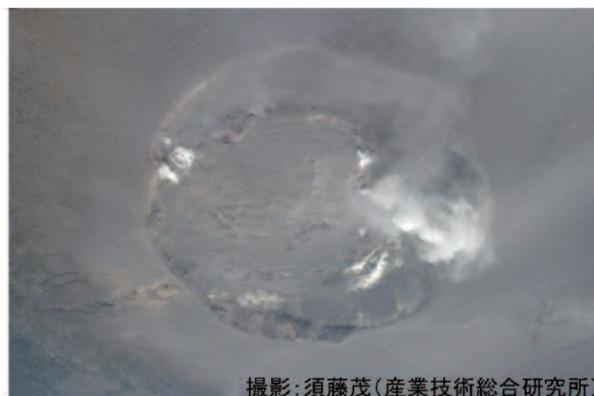
図13 検証に追加で使用した斜め写真

他の2時期の斜め写真については以下の写真を使用した(図13)。

いくつかの時期に撮影された斜め写真が存在したが、2.1項で設定した条件に合う写真としてこの2時期の写真を採用した。

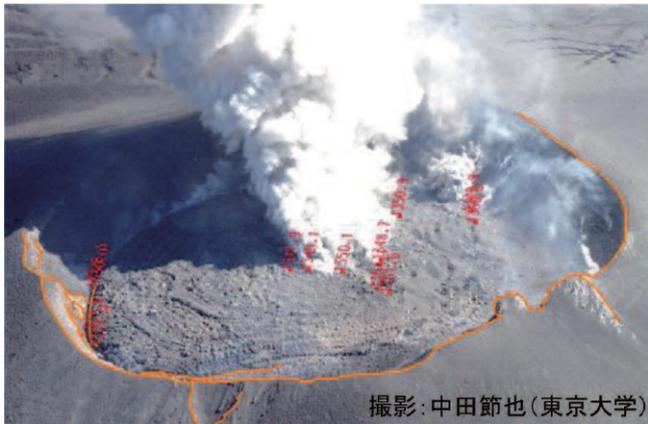
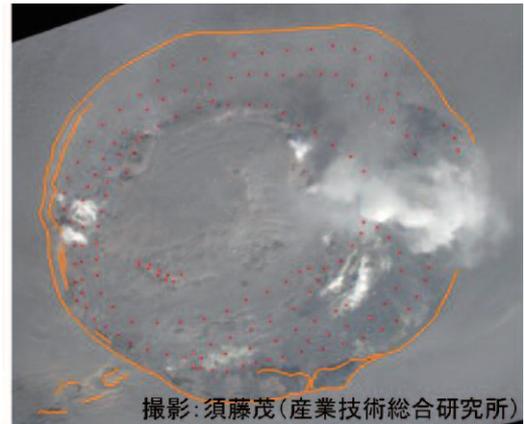
図 14 斜め写真と図化データの重ね合わせ

施した。それぞれの写真で共通する箇所として火口の縁の付近を計測した。火口の縁については、噴煙が北東側に流れていることが多いので、南西部を中心として図化し、それ以外についても計測可能な場合は図化した(図14)。図化データは、基準点により幾何補正した。

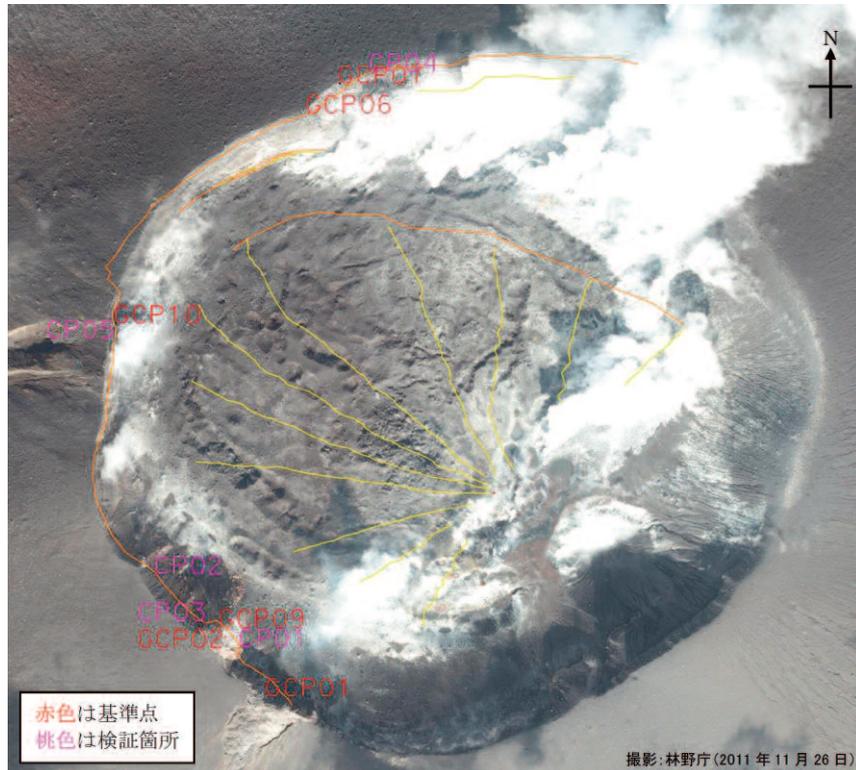
1月31日の写真は、2章でも懸念していたとおり、基準点の数が少ない事により平面位

図 15 2011年1月31日の斜め写真で計測したデータと垂直航空写真の重ね合わせ

置の較差が大きい。高さの精度は想定していたよりも良好であった。

検証結果は、図15~17に示す通り写真の北側ではデータが取得できていない。この理由は、その範囲については標定時の基準点が取得できていないことによる。北側は、どの写真でも噴煙があることと、火山灰の蓄積が多く地形的特徴が判読できないため、基準点を取ることができない。基準点の無い範囲は、溶岩モデル作成時にデータを除外したことからとも言えるように大きく精度が低下する事がわかっている。

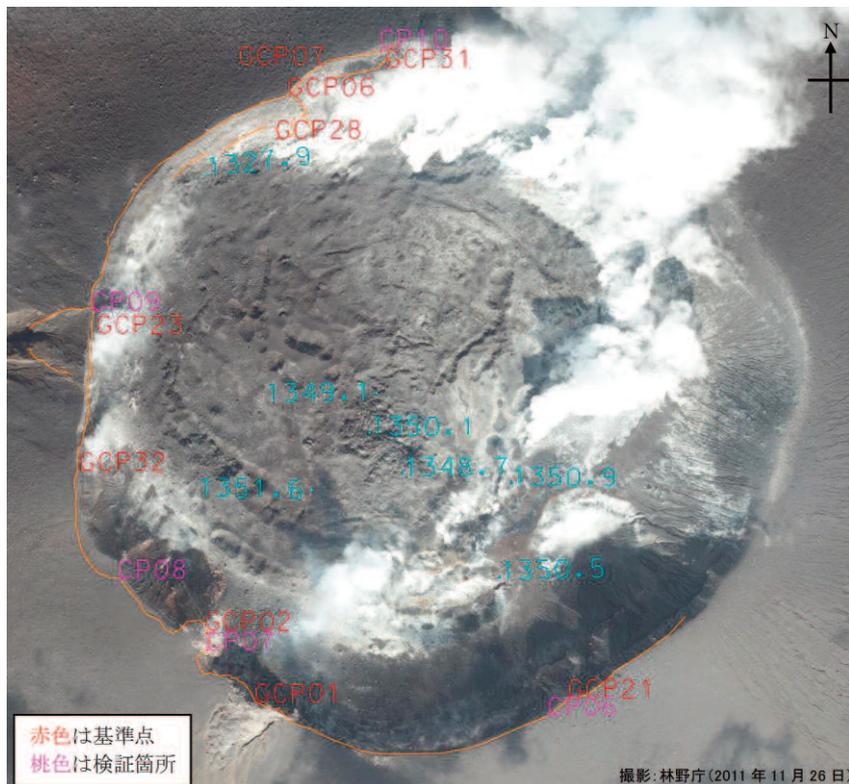
図 16 2011年2月4日の斜め写真で計測したデータと垂直航空写真の重ね合わせ

2月4日の写真は、他時期と比較して遠景部分で基準点を取得できた事と、解像度が高い写真で基準点の判読も他よりも容易であったため、平面位置の精度が比較的良好であった。標高の精度も最も良い結果となった。

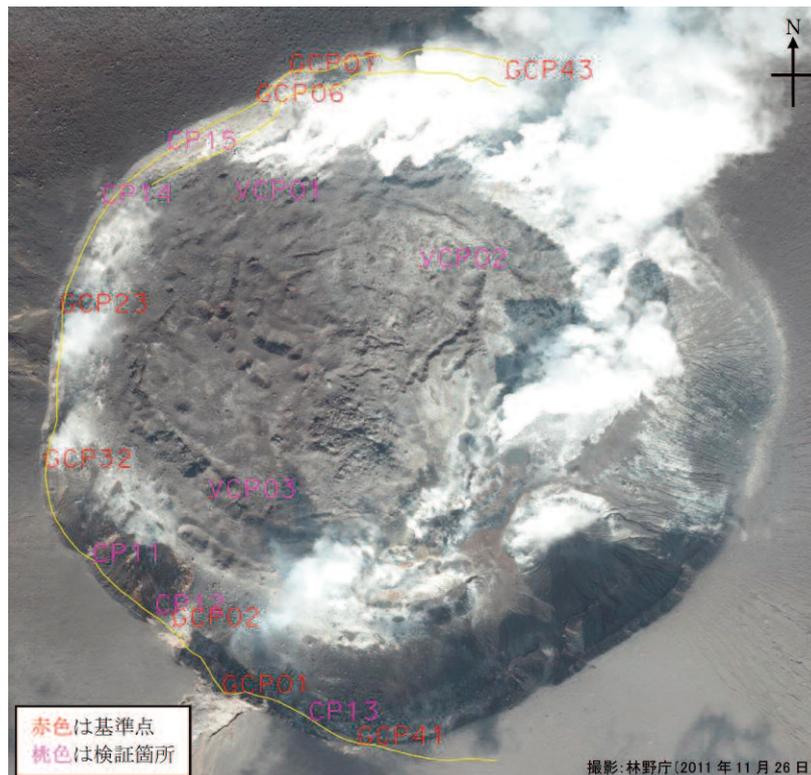
図 17 2011 年 4 月 21 日の斜め写真で計測したデータと垂直航空写真の重ね合わせ

4月21日の写真は、もっとも鉛直に近い写真であったが、左右の写真の重複度が高かったため、高さの精度がもっとも悪い結果となった。

4月21日の写真は、溶岩部分が鉛直写真と共通する部分があったので、高さの基準点を3点配置した(VCP01~03)。その基準点については標高の精度が良かった。
