# 携帯型斜め写真撮影システム (PALS) による 3次元災害地形把握

川上 誠博・下村 博之(株式会社パスコ)

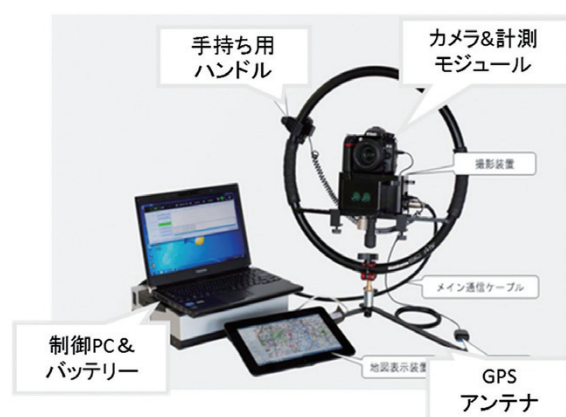
図 1 PALS 機器構成

PALS は、汎用のデジタルカメラとレーザ測距儀等を一体化させた撮影装置と制御装置で構成される (表 1, 図 1)。

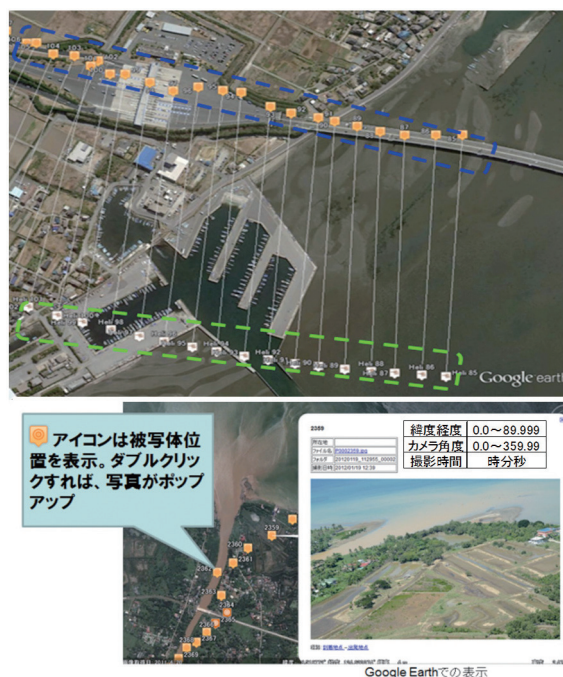
図 3 カメラ位置と写真中心の位置の整理  
(オレンジ：被写体位置、緑色：撮影位置)  
(Google Earth 上に表示)

中心の方向・角度・距離を自動計測し記録する。これにより、カメラ位置と被写体中心を示す KML や Shape ファイル形式で出力され、Google Earth や GIS ソフト上で撮影位置を表示・検索しながら撮影が可能となる（図3）。

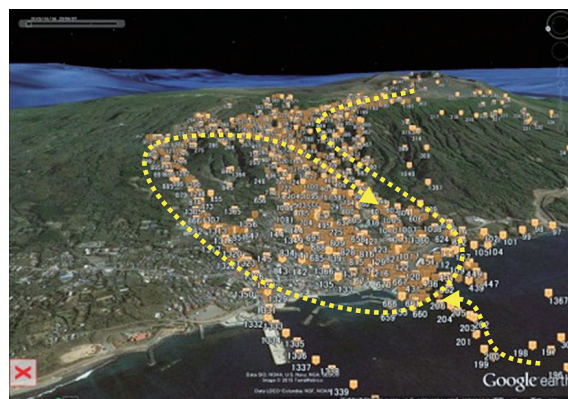
図5 撮影範囲と位置(飛行イメージ)

撮影飛行は、16日午後からヘリコプターに搭乗し、伊豆大島西方(海側)から侵入して、大金沢流域の崩壊地および土砂流出区域を中心に、旋回を繰り返し撮影した。ラップ率については、災害状況を細部にわたり把握するため70～80%程度で撮影した。離陸から着陸までの約2時間のフライトで、約50分間撮影を行った。撮影諸元(表2)、撮影範囲(図5)および撮影画像のサンプル(図6, 7)を示す。

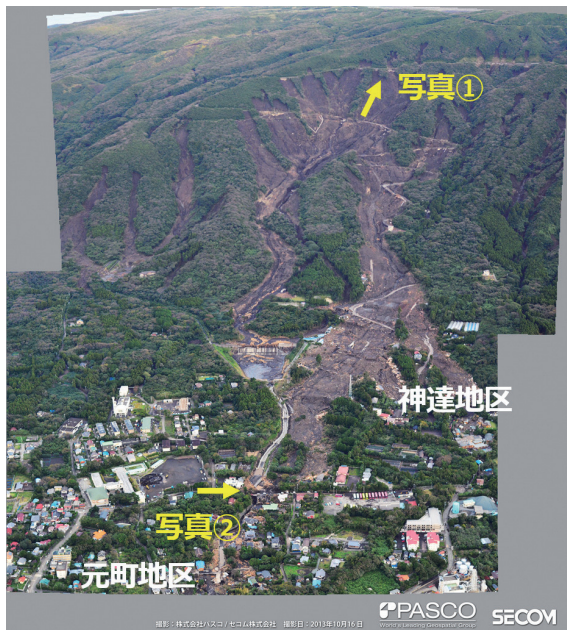
図8 大金沢流域全体のパノラマ写真

全体を把握するための正面図(図8)、特に被害が大きくなっている大金沢流域を中心とした正面、および大金沢右岸側からの市街地の状況を判断できる斜めのアングルの3パターンを作成した。

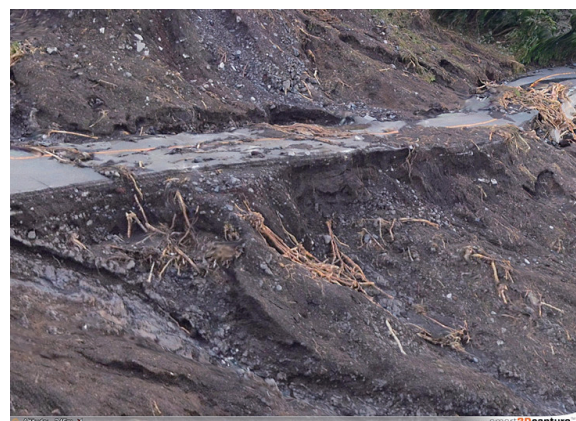
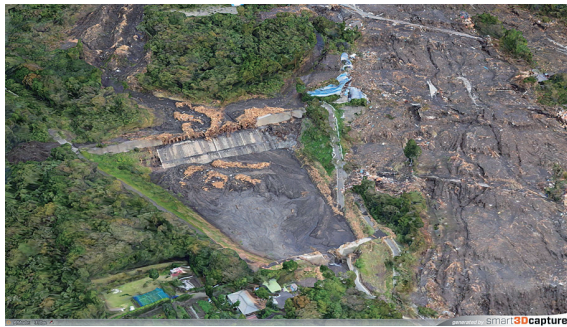
図10 侵食・崩壊状況を描写した3次元モデル

図 11 3次元モデル (堆積工付近)

アングルも描写が可能となる(図 10, 11)。このため、現地の侵食深さや河床の露岩状況も明確に表現できており、現地の状況を評価しやすい。図 12 に示される溪床侵食崖などは、3次元モデルからの判読が有効であった。

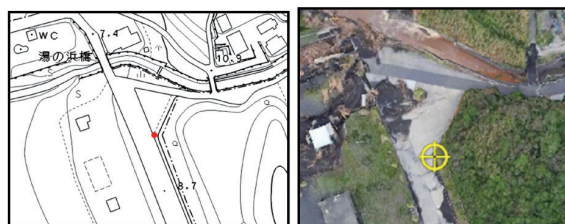
図 14 GCP 点の例 (境界点)

る特徴点に DM (東京都 2500 デジタル白図) より7点の GCP 点 (Ground Control Point) を与え偏歪補正したモデル(以下、GCP モデル)の2種類とした(図14)。後者の GCP モデルは、事前に既存地形データが得られていれば、災害などの緊急時でも、位置補正情報として使用可能である。

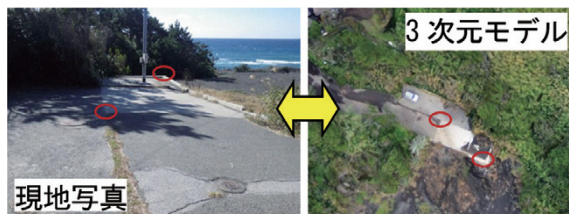
図 16 現地検証点と 3 次元モデルの位置

定量的な検証には、絶対値による精度として PALS-3 次元モデルと GNSS 測量にて計測した5点の座標値を比較した。現地検証点(GNSS計測点)は、流域の上流と下流に区別しつつ、PALS 画像で確認でき現地で明瞭な判別が可能なポイントを選定した(図16)。

その結果、① ORG モデルと現地検証点の差は、X, Y 方向で平均 3.3m 程度、Z 方向は平均で 1.2m 程度となり、2 点間誤差では、平均 5.3m 程度となった。

一方、② GCP モデルと現地検証点の差は、X, Y 方向で平均 0.8m 程度、Z 方向は平均で 0.2m 程度となり、2 点間誤差では、平均 1.7m 程度

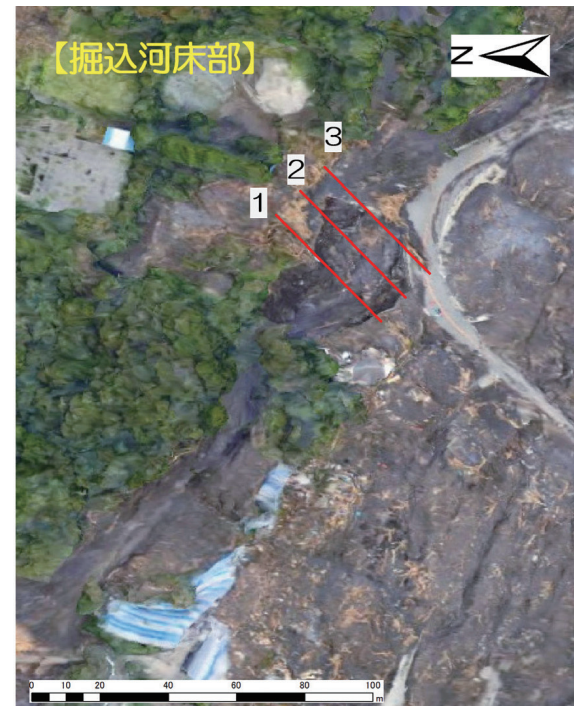
図 17 掘り込み河床部の断面形状比較図

その結果、① ORG モデル⇔③現地地形モデル (地上 LS) では、南北方向で2~4m 程度の差となった。また② GCP モデル⇔③現地地形モデル (地上 LS) も近似することが確認された。特に下流の掘込河床部では、同様の凹凸を示している。このことから、局所的な箇所では

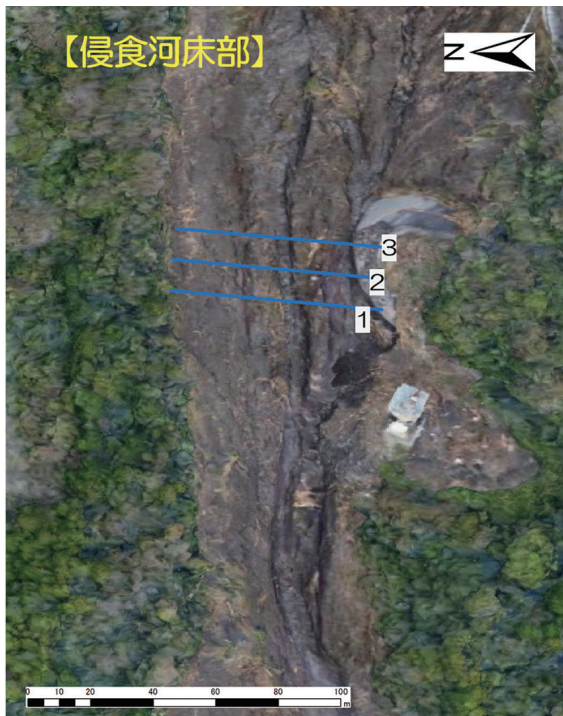
図 18 侵食河床部の断面形状比較図
