UAVレーザを用いた施工現場に対する 出来形管理への適用性検討

水野 洋平・高橋 弘・皆木 美宣・高野 正範・河村 倫明 (中日本航空株式会社 調査測量事業本部)
竹本 憲充 (一般社団法人日本建設機械施工協会 施工技術総合研究所)

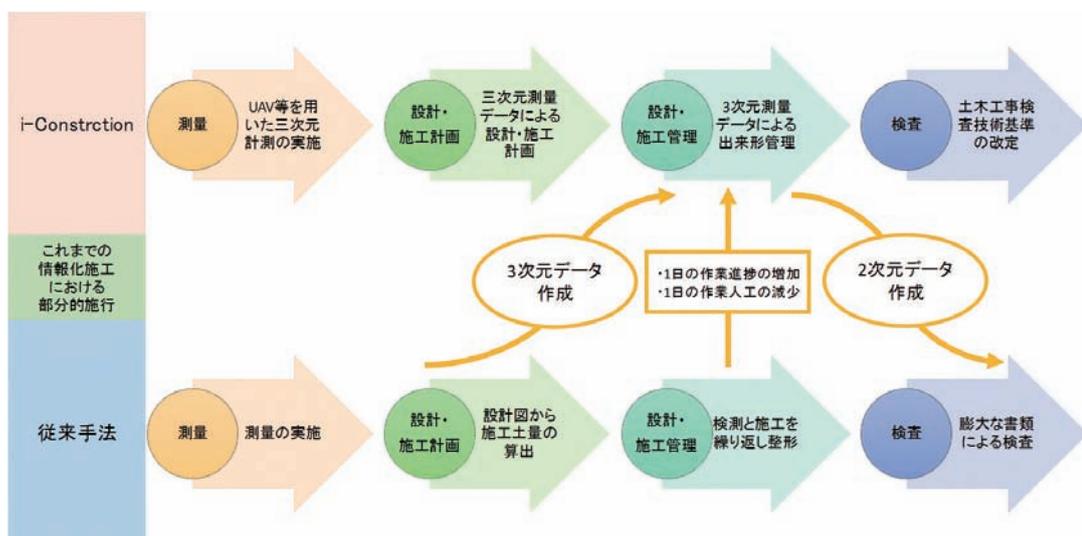
図1.1 i-constructionと従来手法の流れ

このような背景を踏まえ、生産性の向上が喫緊の課題として取り上げられ、建設現場における安全性や生産性の向上に向けて、測量・設計から施工管理に至るプロセスにおいて、情報化施工を前提とした新基準と、魅力ある建設現場を目指す取り組みとしてi-Constructionが平成28年度より導入された(図1.1)。

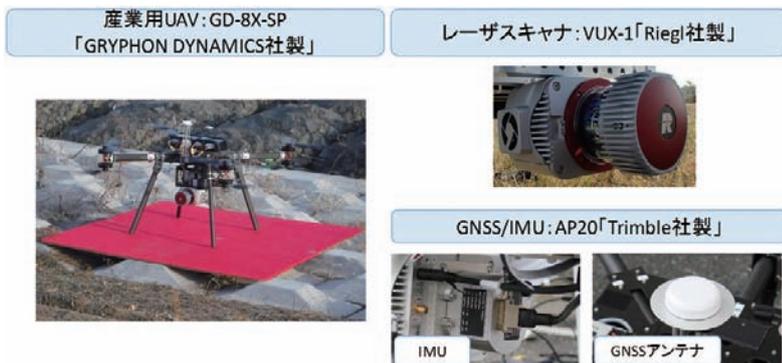
図2.1 計測システム「TOKI」

UAVレーザ計測システムは、産業用UAV・レーザスキャナ・GNSS/IMUから構成される『TOKI』を使用した(図2.1)。この計測システムは、『UAVレーザ測量システム「TOKI」』として、NETISに新技術として登録されている(登録番号:CB-170020-A)。

TOKIは、地上測量では困難な樹木等の植生に覆われた急傾斜地などで、詳細設計に対応可能な地形図を作成することのできるシステムである。産業用UAVはペイロード(搭載可能重量)が30kg以上あるため、計測システム10kg、バッテリー10kgを搭載しても重量に余裕があり、安定した飛行が実現できる機体である。

レーザスキャナのVUX-1は、3.6kgと非常に軽量であるが、波形記録計測や、レーザ発射回数(最大50万発/秒)は、有人機の航空レーザ計測システムと同等の性能を有している。

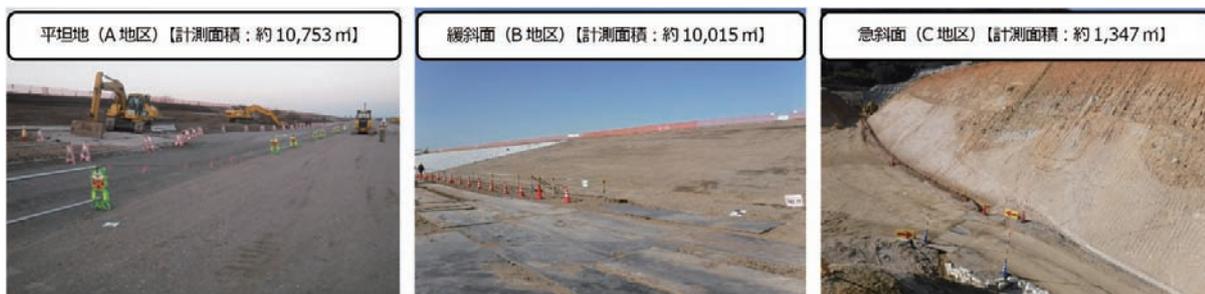
本実証実験では、施工現場におけるUAVレーザ計測の出来形管理への適用性の検討を目的として、条件の異なる『平坦地(A地区)』、『緩斜面(B地区)』、『急斜面(C地区)』の3か所でデータの取得・解析及び点検を実施し、トータルステーションで計測した実測値とレーザデータから取得した標高値の較差を検証した(図2.2)。

図2.2 各実証実験箇所

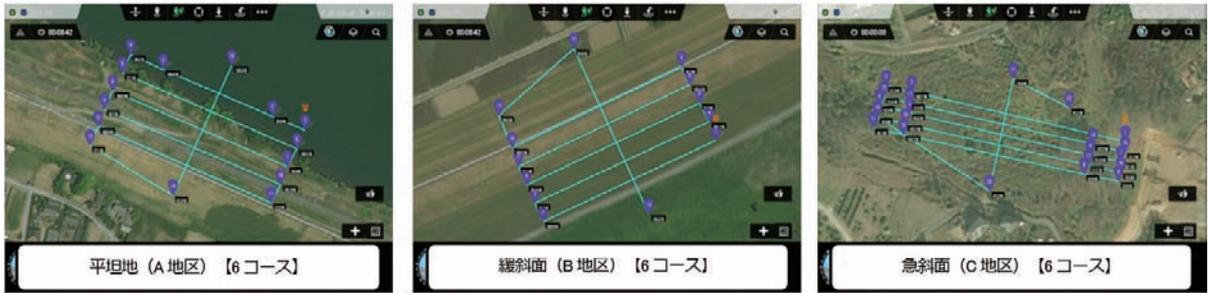
図2.3 各地区の計画計測コース図

今回の現地踏査結果では、3地区ともに6コースとなり(図2.3)、各コース間の重複率は採用するスワスの50%以上とした。50%以上に設定することにより、計測範囲内において複数コースのレーザが照射され高密度計測が実現でき、データの接合点検が可能となる。

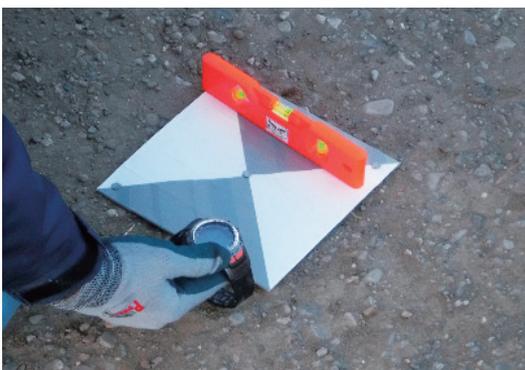
ザでは通常設置しない対空標識を設置し、調整用基準点とした。調整用基準点の設置にあたり、対空標識の大きさは20cm四方として水平設置に注意した(図2.4)ほか、計測範囲を網羅するように各地区で4点設置した。調整用基準点の測定は、水平座標値はネットワーク型RTK法によるGNSS測位とし、標高座標値は施工現場の水準点より水準測量により実施した。

図2.4 設置した対空標識

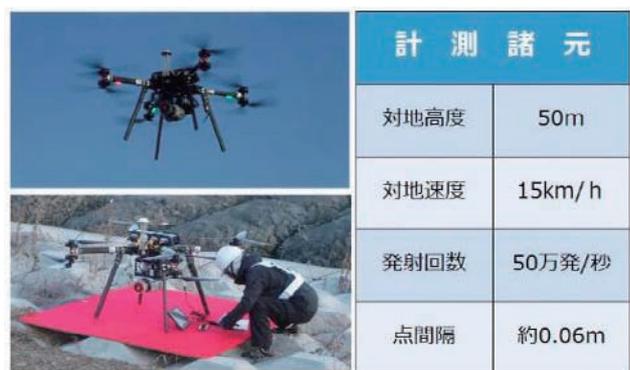
設定した飛行計画コースをもとに計測飛行を行った。計測時の諸元は図2.5のとおりである。

図2.5 計測風景と計測諸元

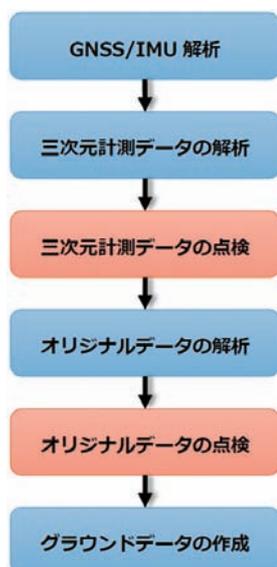
取得したレーザデータの解析は、図2.6に示す手順に従い三次元計測データ、オリジナルデータ及びグラウンドデータを作成し合わせて、品質の点検を行った。

図2.6 レーザデータ解析手順

点検項目は、航空レーザ測量と同様に【計測漏れ点検】【欠測率点検】【コース間点検】【標高較差点検】を実施した。

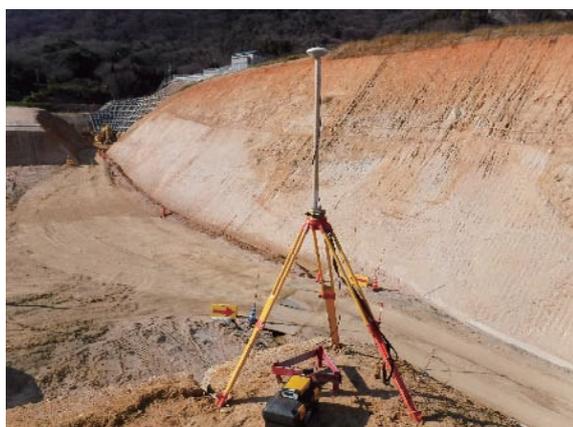
図2.7 既知点観測状況

一方で、施工現場においては現地にある既存の基準点を使用する事が多く、公共測量座標値との不整合に注意が必要である。不整合状況を把握するため、既存基準点の座標を観測（図2.7）した結果、表2.2のように最大50cm程度の水平座標値の不整合があった。このように施工現場では、既存構造物との整合性が重要なため、既存基準点の使用が大前提となるが、最新の測地系座標と合致しない可能性があるため、注意が必要である。

なお、本計測においては、水平座標値の較差を基に、UAVレーザデータの水平座標値の補正を行い、既存座標値に整合させた。

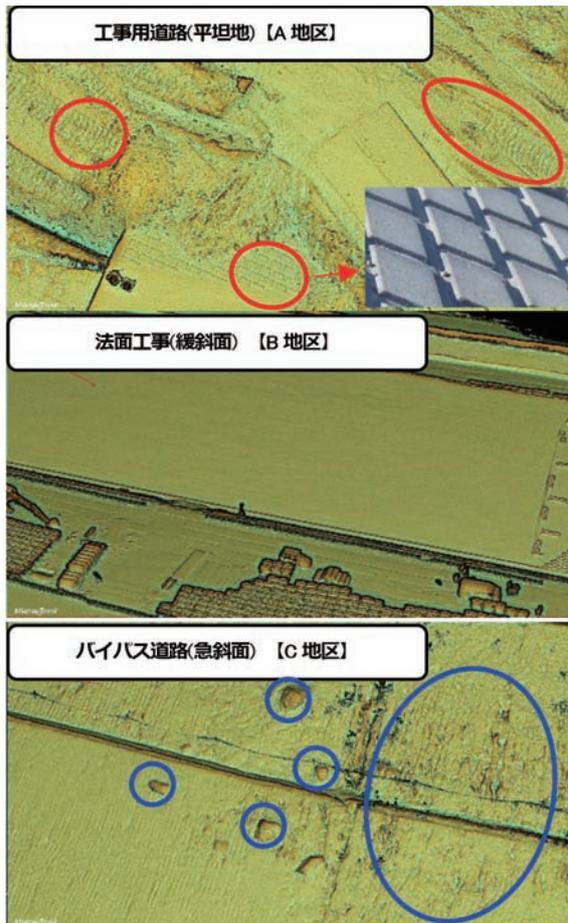
各地区において、高密度なレーザデータが取得されていることがわかる（図2.8）。植生がなく比較的レーザデータの取得しやすい状況下であるが、図中赤枠内のように建設機械の走行したキャタピラの跡やブロックの形状といった微小な地形変化や地物をとらえられている。C地区では、A地区のような微地形だけでなく、図中青枠内のように流水侵食による地形変化や、斜面に留まっている礫等の形状や大きさもレーザデータより確認することができた。

図2.8 データの取得状況

また、B地区のように微地形や特徴がみられない場所では、データの重複箇所較差（コー

（空間段差）が見えやすいが、今回のデータでは、較差が見受けられず均質に高精度のデータが取得されていることがわかる。

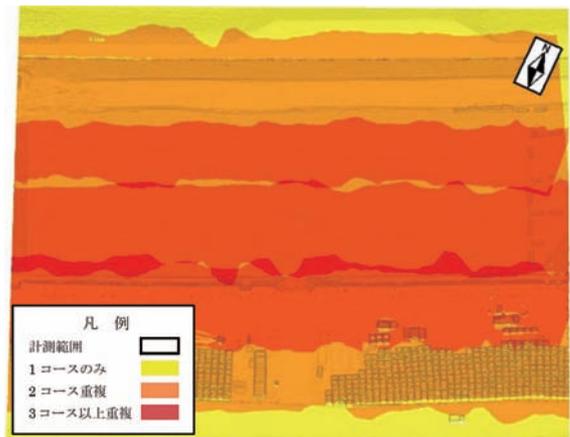
計測データから、重複コース数に応じて色分けされた計測漏れ点検図（図2.9）を作成し、十分なラップが得られていることや、計測範囲

図2.9 B地区の計測漏れ点検図

内に漏れがないことを確認した。

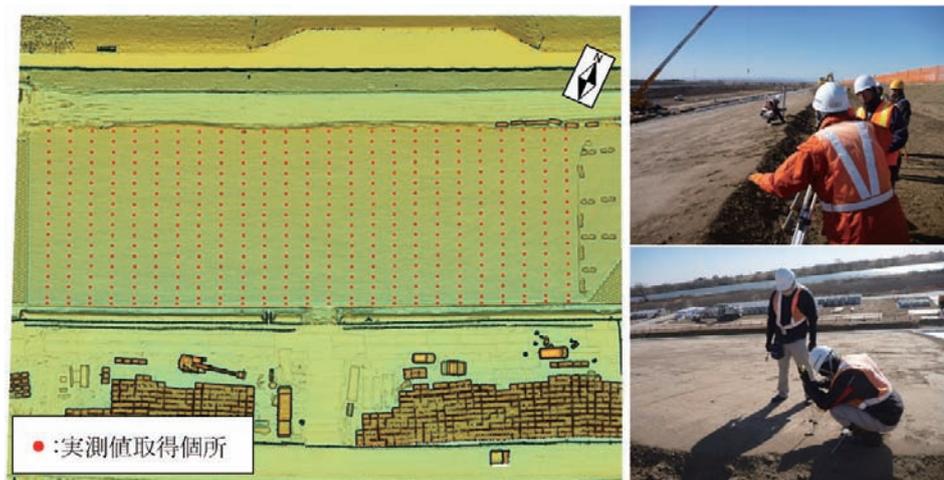
施工現場での適用性を検証するため、施工技術総合研究所にてトータルステーション(以下、「TS」という)による実測値を計測した(図3.1)。各地区における計測点数は、「A地区:125点」「B地区:450点」「C地区:176点」である。

図3.1 B地区での実測値取得箇所と取得風景

これらTSによる実測値と実測点近傍のUAVレーザ計測データを抽出し、標高値の較差による検証とした。

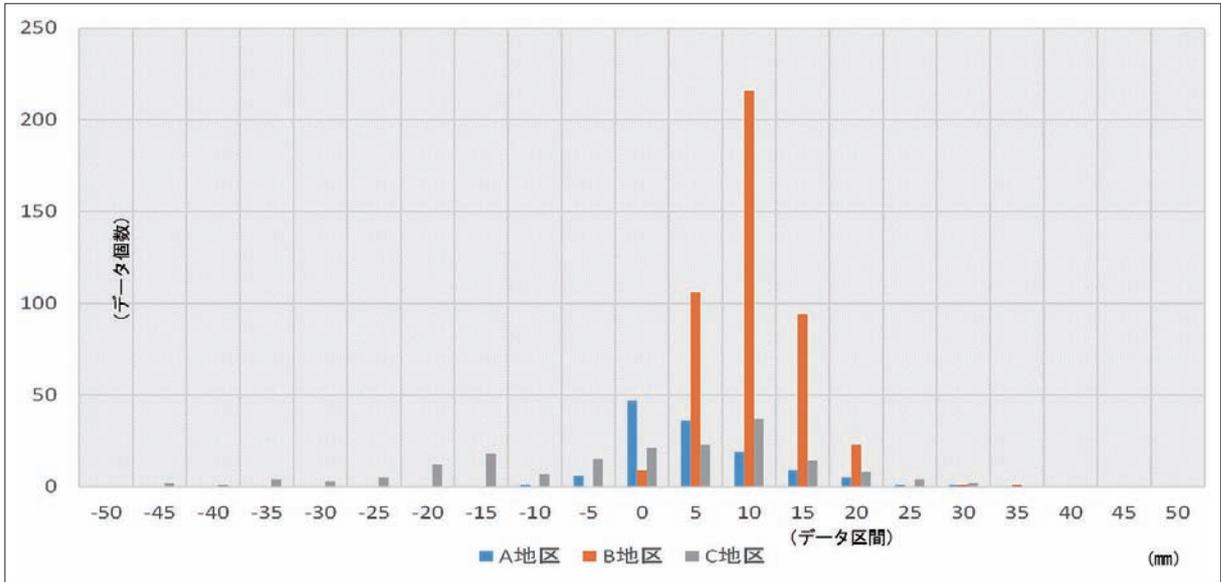
図3.2 各地区における較差分布

標高検証結果から、各地区の標高較差の分布を表3.1、図3.2に示し、各地区別の特徴を以下に示す。

A地区は、平坦地の施工箇所である。標高較差をみると-15～30mm内であり、概ね-10～20mm以内に較差が分布しており、ばらつきは少ない。最頻値は-5～0mm区間(47個)であり、-5～10mm区間において81.6%の較差が集中している。

B地区は、緩斜面の施工箇所である。標高較差をみると-5～35mm内に分布するが、概ね-5～20mm以内に較差が集中しており、ばらつきは少ない。最頻値は5～10mm(216個)であり、0～15mm区間において92.4%の較差が集中しているが、A地区と比較すると分布の中央値が若干プラス方向にある。

C地区は、急斜面の施工箇所である。標高較差をみると-50～30mm内に分布するが、他地区と比較するとばらつきは若干大きいものの、概ね-25～20mm以内に較差が分布している。最頻値は5～10mm区間(37個)である。また、標準偏差(約±15mm)の範囲には約71%(125個)が存在しているが、ほかの地区と比較して較差の幅が広い(-50mm～30mm)結果であった。

地区共通の傾向としては、標高較差がプラス域に多く分布しており、本実証実験ではUAVレーザデータの標高値が実測値と比べ若干ではあるが高い傾向となった。

較差は絶対値で50mm以内であるほか、概ね-25～20mm以内に96.7%の較差が分布していることから、均質的で高精度なデータであるといえる。また、全体的にUAVレーザデータの標

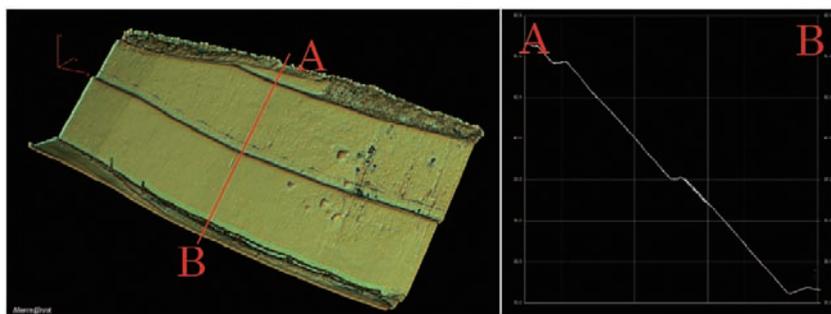
図3.3 C地区の鳥観図と断面

今回の実証実験において、C地区において他の2地区と比較すると若干ばらつきが大きい傾向にあった。これは、C地区の地形に起因するものと考えられる(図3.3)。C地区は、地形勾配が1:1と急峻な地形であるため、わずかな水平誤差が標高精度の影響したものと考えられる。そのため、水平位置精度が標高較差に与える影響が大きいと考えられることから、様々な地形条件において水平精度の高精度化を今後検討していく必要がある。

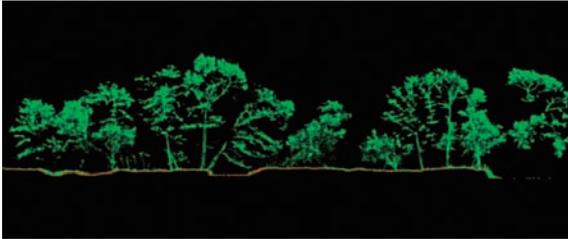
図5.1 樹木下の地形データ取得状況

なお、レーザ計測の大きな特徴として、複数の反射波から植生下の地形データを取得できるという大きなメリットがある(図5.1)³⁾。このメリットを活用するため、施工現場における出来形管理だけでなく、起工測量等への利活用も期待したい。
