# UAV（無人航空機）を用いた震災遺構の三次元モデル作成 ～東日本大震災を記録するために～

山口 一彦・高柳 茂暢・落合 達也・山口 由美子（アジア航測株式会社）

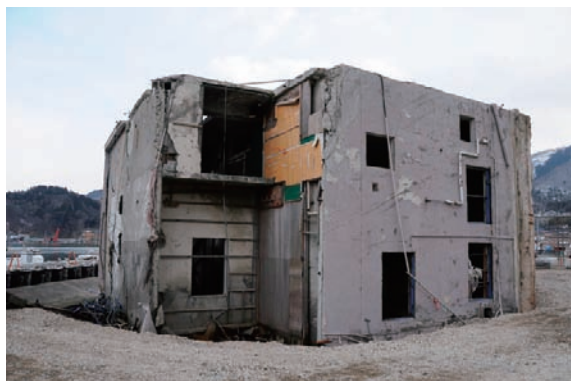
図1 津波で横転した建物（女川サプリメント）

平成23年3月11日に発生した東日本大震災では、東北地方沿岸部を中心として大津波により多くの被害が発生した。その被害で特徴的だったものに建物の横転があり、宮城県女川町でも複数の横転した建物が確認された。その1つである「女川サプリメント」（以下「本建物」という）は、過去には漁船用の機械の修理工場として利用され、震災直前までは薬局として利用されていたが、大津波の引き波によって基礎部分から根こそぎ横倒しになった建物である（図1参照）。

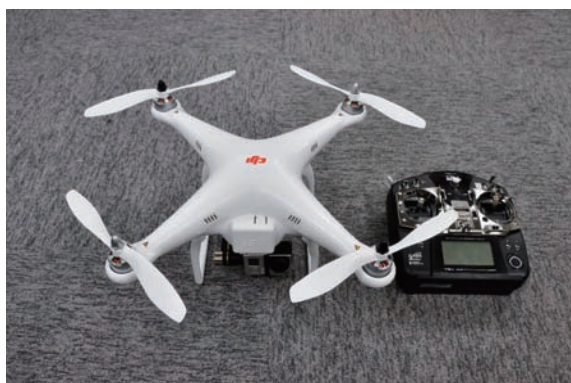
図2 撮影に使用したUAV（DJI 社製ファントム 1）

三次元モデルを作成するためには、対象物を全周囲から撮影する必要がある。高所から撮影するためには航空機やクレーンを用いる方法があるが、高精細かつ様々な角度からの画像データを短時間かつ経済的に取得することが求められたため、本対応ではUAVを用いて撮影を行った（図2参照）。

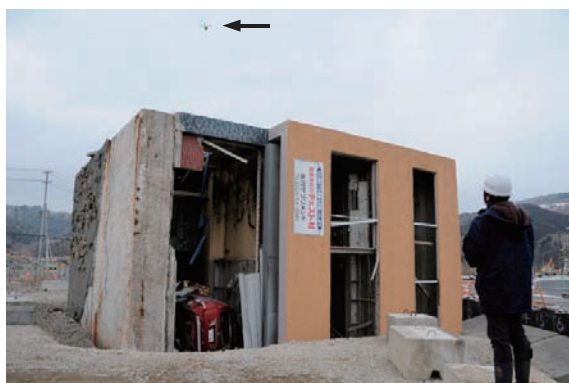
図3 UAV撮影状況（矢印：飛行中のUAV）

その結果、撮影に要した時間は30分程度、費用も人件費程度で済ませることができた。また、あらゆる角度から近接撮影をすることができたため、画像データも高精細なものを取得できた（図3参照）。

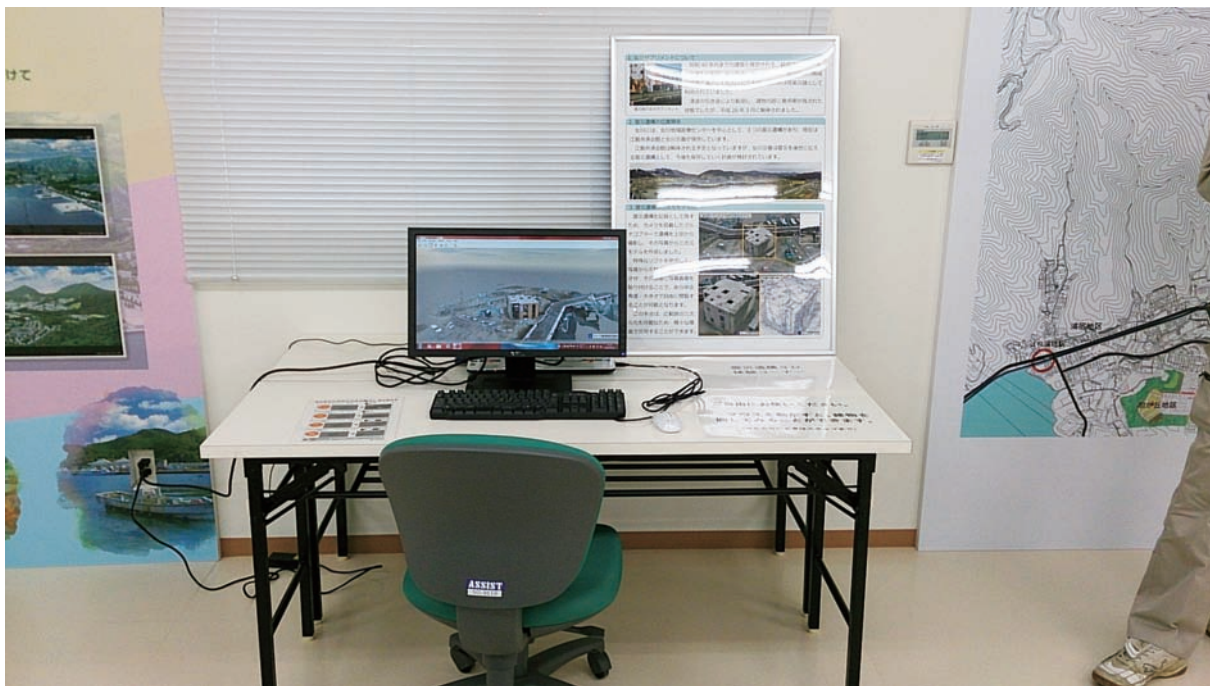
図8 まちづくり情報交流館での展示状況

また、ここで作成した三次元モデルは、東日本大震災の1つの記録として「女川復興まちづくり情報交流館(2015年12月閉館)」に提供された。情報交流館では、来館者が展示されているパソコン上で本建物の横転状況をあたかも現場にいるような感覚で見ることができ、大津波の脅威を学ぶ貴重な機会の創出にも貢献できた(図8参照)。
