UAVレーザ計測を用いた大分県中津市耶馬溪町の災害対応事例紹介

皆木 美宣・高橋 弘 (中日本航空株式会社)

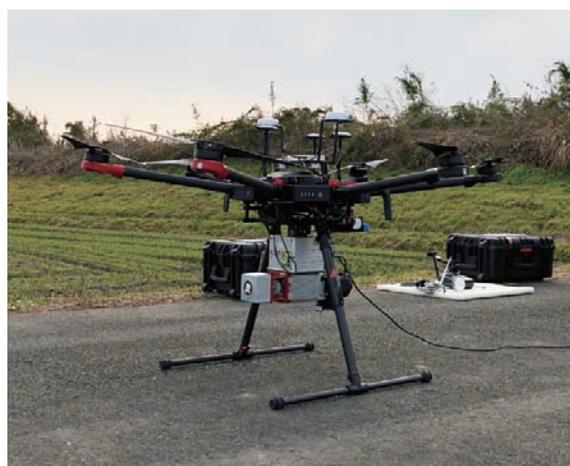
写真1 使用したUAV搭載型レーザ計測システム

UAVレーザ計測は、UAV搭載型レーザ計測システム^{1) 2) 3)}を用いて、発災2日後の4月13日(金)に実施した(写真1)。計測範囲は、二次災害

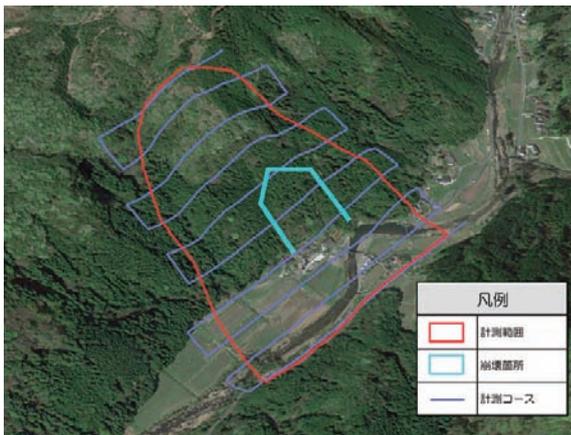
図2 計測範囲および計測コース

の危険性がある崩壊斜面上部や周辺地形状況を把握するため、崩壊箇所より広く設定し、計測は0.1m×0.1mに1点のデータ取得できるように計画して実施した。計測範囲とコース計画を図2に、計測諸元は表1に示す。

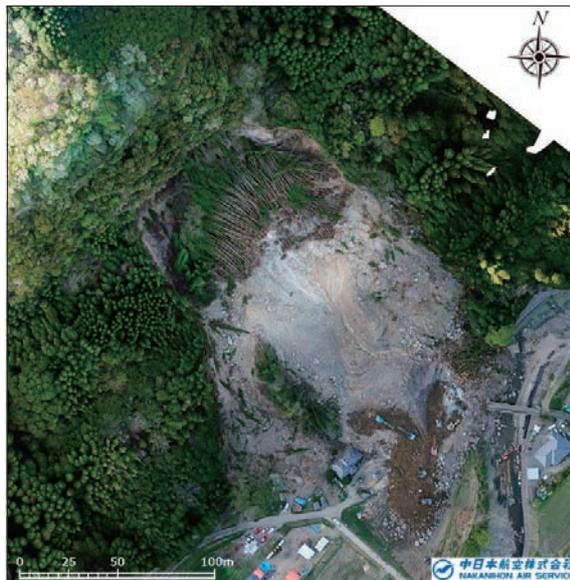
図4 UAV撮影から作成したオルソ画像

取得データはデータ解析を速やかに行い、計測翌日の4月14日には現地対策本部をはじめとする関係機関へデータを提供した。提供したデータは三次元点群のほか、地形起伏図(特許第5587677号)、オルソ画像、断面図(図3・図4・図5)等である。

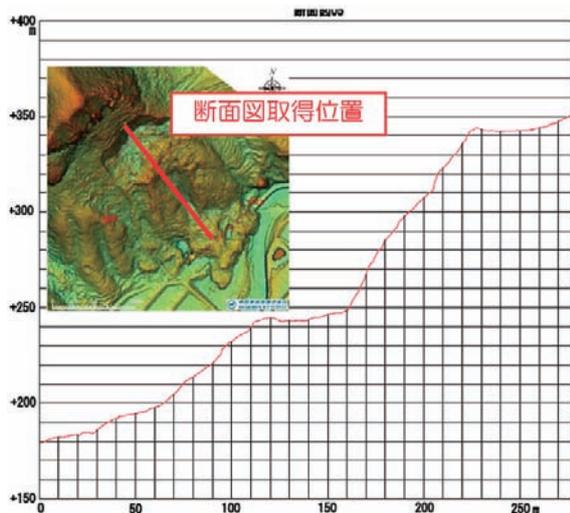
図5 UAVレーザデータから作成した断面図

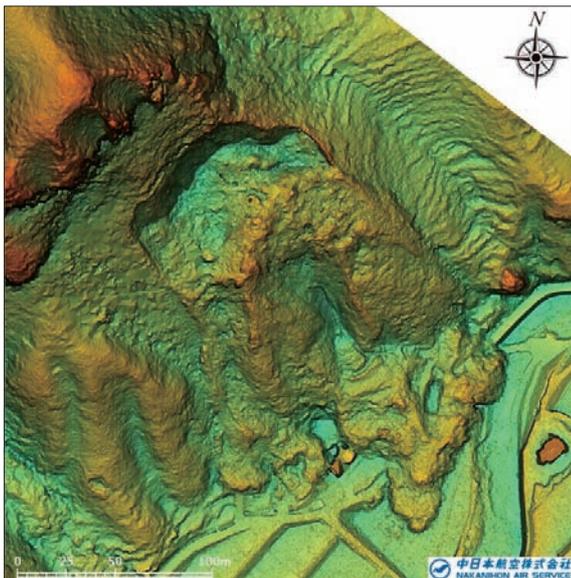
図3 UAVレーザから作成した地形起伏図

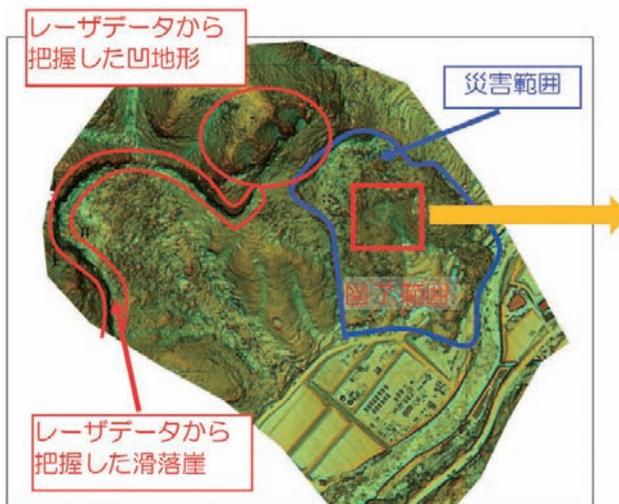
図6 UAVレーザデータから作成したS-DEM

計測したUAVレーザによる三次元点群データは、樹木のフィルタリング処理と、下層部のオリジナルデータを再統合処理したS-DEM (Substratum Digital Elevation model)⁴⁾の追加処理を行い、地形起伏図からは確認する事が困難な亀裂や浮石の状況を可視化した平面図を作成した(図6・図7)。さらに、災害箇所周辺の地形データから、昔の崩壊地形などの把握ができ、以前から崩壊を繰り返していた場所であることが確認できた。これらの図面は、二次災害の恐れがある箇所抽出などにも活用で

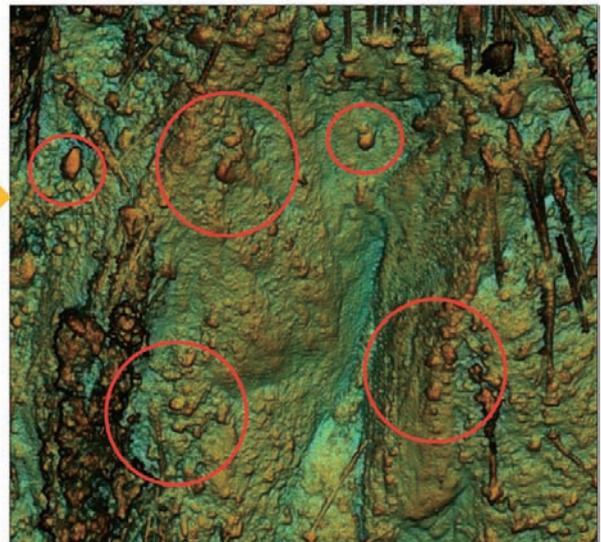
図7 二次災害の恐れのある浮石

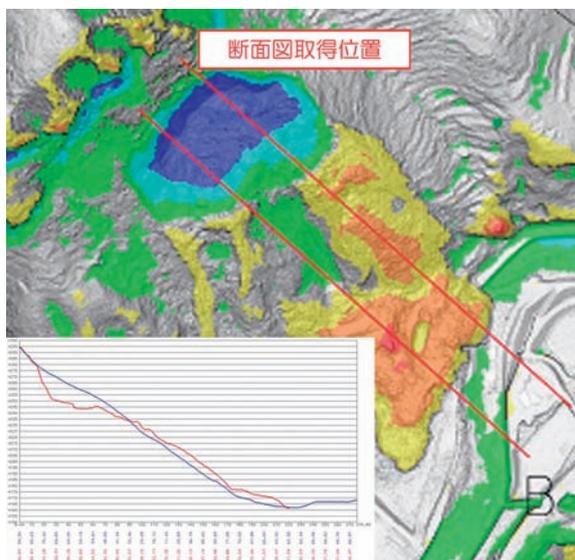
図8 地理院5mDEMとの差分図および断面図
 (※) 地理院の5mDEMとの差分図のため参考資料とした。

さらに災害前の三次元データが整備されていれば、比較断面図から崩壊深の計測や、差分解析から崩壊土砂量の算出がすることが可能であるが、当該地区では災害前のデータがなかった。そこで国土地理院の5mDEMデータを使用して比較解析を実施した(図8)。ここでは、5mDEMと0.1mDEMとで差分解析をおこなっているため参考資料としたが、おおよその崩壊土砂量や崩壊深さなどの算出も行い、関係機
