# JICA研修における 東北地方太平洋沖地震・津波の被災地見学

津沢 正晴（公益財団法人日本測量調査技術協会）

## JICA研修「国家測量事業計画・管理」

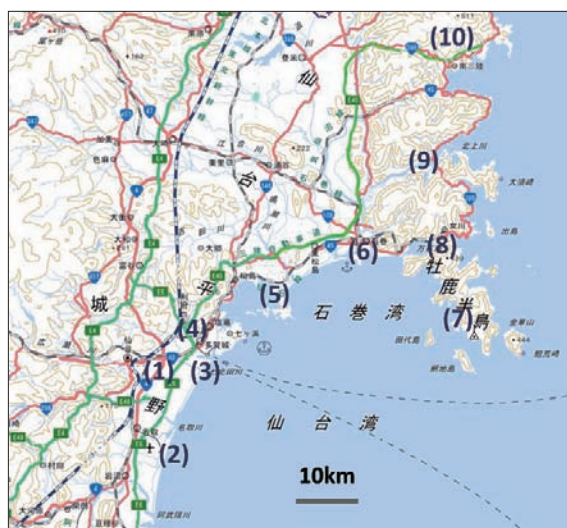
図1 JICA研修での訪問地（番号は表に対応）  
（地理院地図に加筆表示）

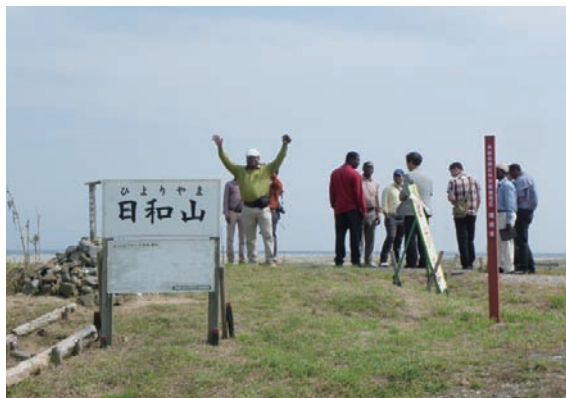
写真1 日和山、2016年撮影。左下に「登山口」の表示がある。

仙台市宮城野区、七北田川河口左岸に「日和山」と呼ばれ築山がある。地形図に名称と標

高が記された「山」として、震災前は、大阪港付近にある天保山(4.5m)に次いで日本2番目の低さであったが、2011年津波による浸食と地殻変動により山頂標高が低下した。国土地理院の測量により標高値3mが地理院地図に記載され、天保山を下回り「日本一低い山」となった。

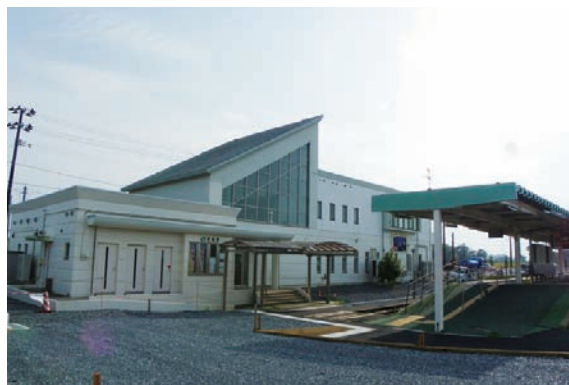
写真3 修復工事中の旧野蒜駅舎とプラットフォーム(2016年撮影)

仙石線は、陸前大塚～鳴瀬川橋梁右岸間を、丘陵地を造成した高台上(標高約20m)の新線に付け替え、東名駅と野蒜駅とも移設のうえ、2015年5月に再開業した。旧・野蒜駅の駅舎、

プラットホームや線路は震災遺構として保存され、コンビニが入居営業することで持続的利用を確保し、「震災復興伝承館」として地域交流の拠点に活用されている。

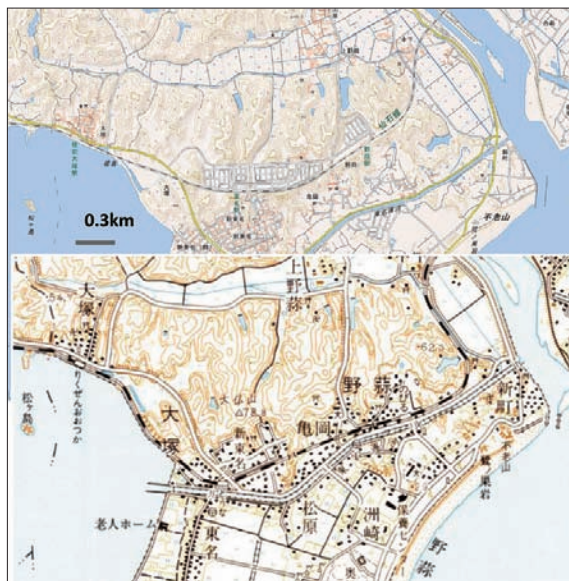
図2 野蒜駅付近の新旧地図上: 地理院地図(2018年)  
下: 5万分1地形図「松島」(「今昔マップ」から)

JR仙石線は、松島湾と太平洋とを隔てる陸繋砂州の付け根付近の東名運河に沿っていた。2011年津波により旧線と東名駅、野蒜駅が被災した。この付近で緊急停車した2本の列車のうち、運河沿いの低地(標高約2m)に停車した車両は津波を受け脱線、丘陵地を横切る切り通し(標高約10m)に停車した車両は津波の床上浸水を免れ乗客・乗務員は全員無事であった。

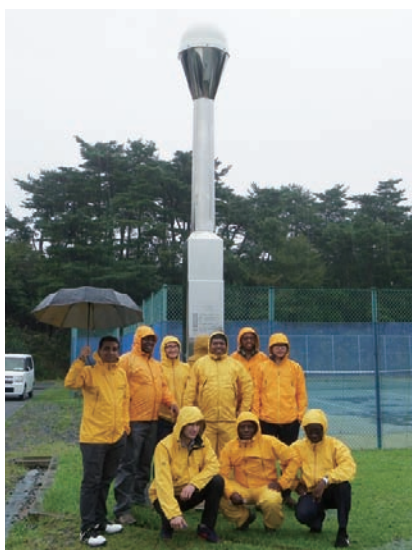
写真4 電子基準点「牡鹿」、2016年度研修員

2011年地震前後の陸上で観測された変動量が最大だった地点は、牡鹿半島の先端に近い清崎運動公園内にある電子基準点「牡鹿」で、約5.3m南東方向へ水平移動し、約1.2m沈降した（長崎県福江を固定としての解析値）。本震後も余震とともに余効変動が続いており、水平方向にはさらに1m以上の東進、高さ方向は隆

起に反転し、この7年間の総沈降量は約0.7mと半減している（国土地理院、2016）。

運動公園は大きな地震動を受けたが、後期ジュラ紀の地層からなる丘陵地を切り土造成した公園内に大きな変形は無く、現地に立っても6m以上の変位を実感することは難い。

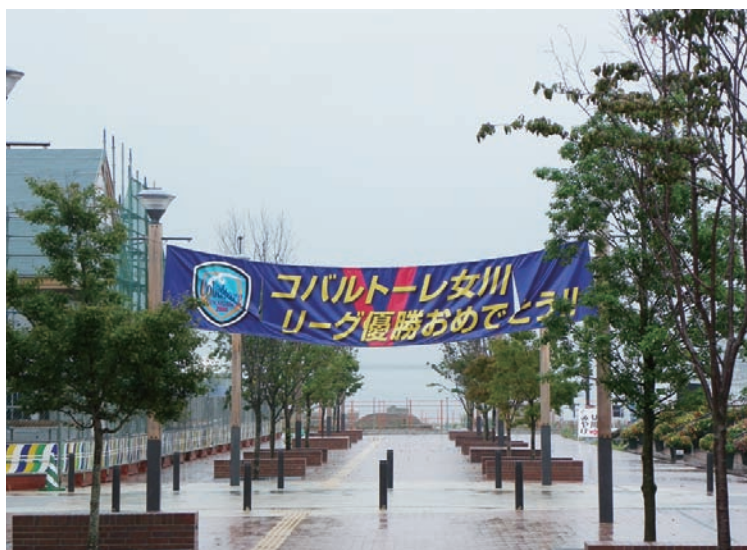
写真5 女川町復興市街のメインストリート、2016年撮影。舗道沿いの建物は工事中

女川町は、今後の人口減少や高齢化を見据えた復興計画を公表し実行している。中規模津波には防潮堤などのハード対策で、巨大津波には避難などのソフト対策で、町民の生命を守る。造成された高台に移転したJR女川駅と漁港との間を幅広い舗道で結び、これを中心軸（メインストリート）として中枢的機能を集約したコンパクトな復興市街を構成し、街から海を見通す景観を演出するとともに、海面監視や高台への避難を容易にしている。
