# 二級河川でのICTを活用した河川浚渫工実施事例

長谷川 翔大 (株式会社フジヤマ)

本稿では、二級河川太田川の河川維持修繕工事でICTを活用した実施事例を報告する。

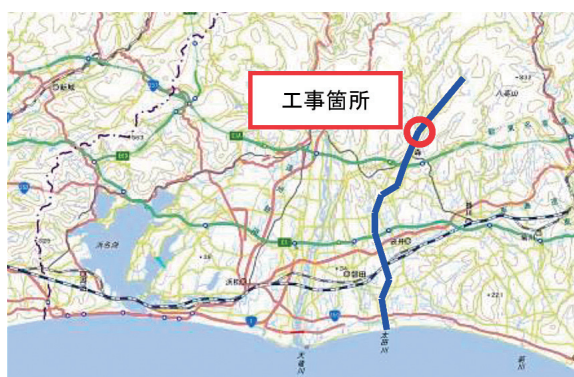
図2.1 工事位置図

工事箇所は、二級河川太田川(河川延長44km、流域面積474km<sup>2</sup>) 上流の静岡県周智郡森町(図2.1)に位置し、川幅約100m、現況水面幅10～30mである。工事内容は、護岸に接している滞筋(図2.2)を河川中央部に移動させ、洪水等の河床洗掘による護岸の被災を防止することを目的とする河床整正工(施工延長約800m、施工範囲約2.0ha)である。(図2.3)

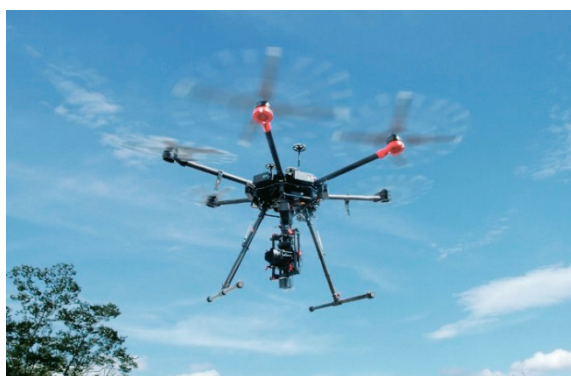
図3.1 Matrice600Pro

起工測量は、UAVによる空中写真測量により実施した。撮影は『UAV Matrice600Pro (DJI社)』に『デジタルカメラ Sony a7R II (ソニーマーケティング社)』を搭載したシステム(図3.1)にて行った。

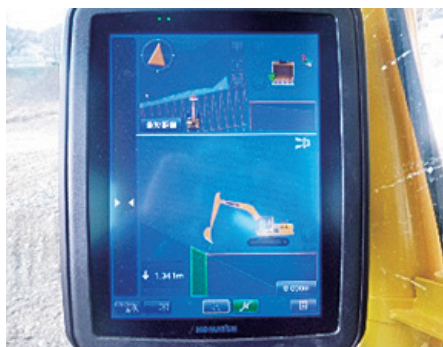
図5.1 ICT建機内コントロールボックス

作成した3次元設計データをICT建機の3D-MCバックホウ、3D-MCブルドーザーに取り込み、施工を実施した。ICT建機には、GNSSアンテナ、各種センサ、制御システムが搭載されているため、バケットの刃先が設計面に達すると自動停止する深掘防止機能等の自動制御が可能となる。オペレータールームにはコントロールボックス(図5.1)が設置されており、設計面と建機の位置関係の把握も容易な仕組みである。

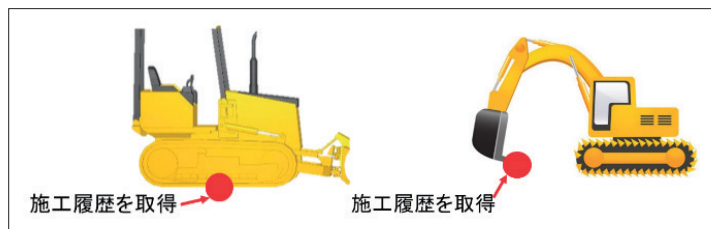
図6.1 施工履歴データ取得箇所

3D-MCバックホウは、バケットの刃先、3D-MCブルドーザーは、キャタピラ部分で施工しながら軌跡データを取得できる(図6.1) ことより施工しながら出来形データを取得できる。このことより、施工完了直後の出来形データの取得及びコストの削減が可能となった。

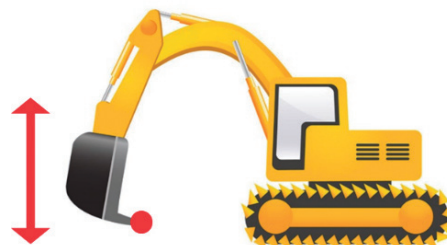
図6.5 3D-MCバックホウの施工履歴データ取得イメージ

バケットの上げ下げも  
施工履歴データとして取得

3D-MCバックホウはバケットの上げ下げの軌跡も施工履歴として記録してしまうため、日々の施工履歴データには出来形に関係ない不要なデータが取得されていた(図6.4、図6.5)。

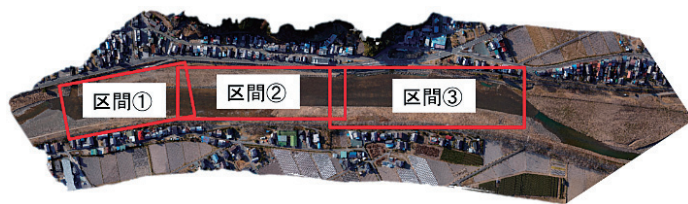
図6.6 施工範囲の区間分け

区間を分けて施工を実施することで、施工完了後からタイムラグを極力なくし、出来形管理を実施した(図6.6)。
