# CalSok (SIP技術) を活用した堤防点検の省力化・省人化に向けた取り組み

関 晃伸・岩井 昭・田中 良宏・民野 孝臣・杉山 史典・白井 正孝・伊藤 優美  
(朝日航洋株式会社)

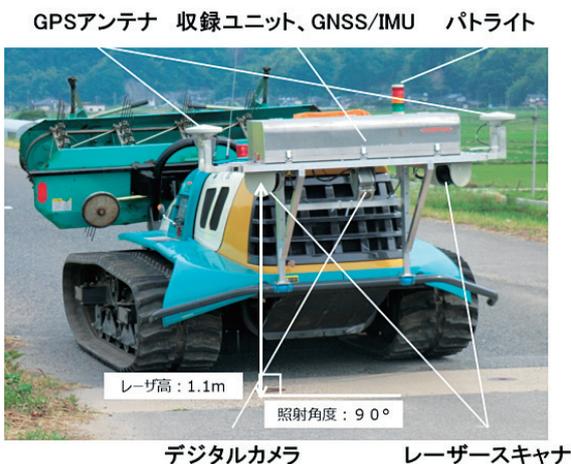
図1 機器構成及びレーザー入射角

図1、図2のCalSokの外観に示すように地面から約1.1mという高さにレーザースキャナを設置し、レーザ光の入射角が90°になるよう垂直方向に設置しているため、モグラ等の小動物の穴、侵食(ガリ)、不陸や陥没等の小さな変状、さらに、はらみ出し、寺勾配等の大きな変状まで3次元点群データ等の計測結果から捉えることができる。

CalSokは、電源ユニット・収録ユニット、レーザスキャナ (2基)、デジタルカメラやGNSS/IMUで構成された計測システムである (表1、表2)。CalSokの特長は、大型除草機の後部に簡易に装着することができ、除草・集草直後の堤防法面を計測できるという点である。

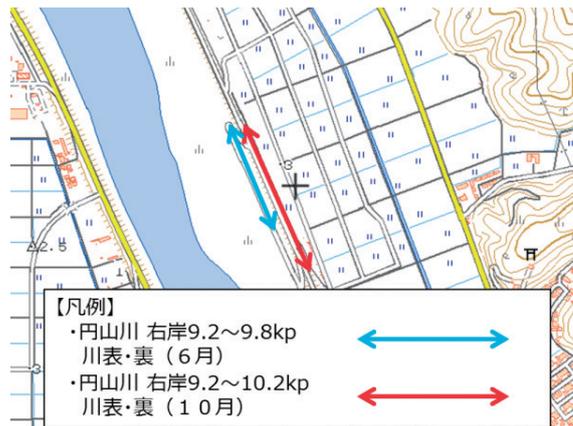
図3 計測位置図

計測区間は、豊岡河川国道事務所と協議した結果、円山川の比較的変状の多い区間の川表・川裏法面とした(図3)。計測時期は、比較検討ができるように、出水前(2017年6月)、出水後(同年10月)の2時期で実施した。計測は、除草・集草作業と同時に行い、レーザースキャナ

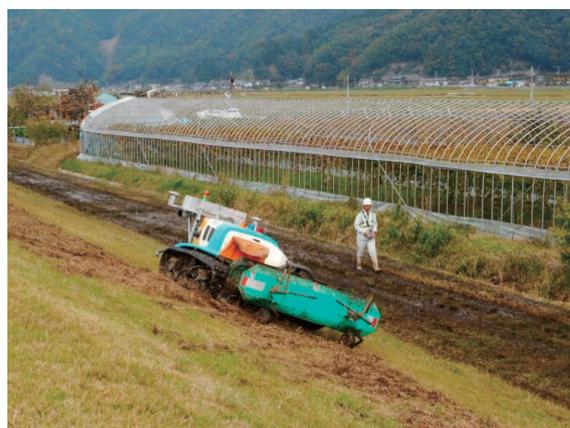
図4 計測実施状況

で除草・集草直後の堤防法面の地盤地形、カメラ画像で法面状況をそれぞれ取得した。計測の実施状況を図4に示す。

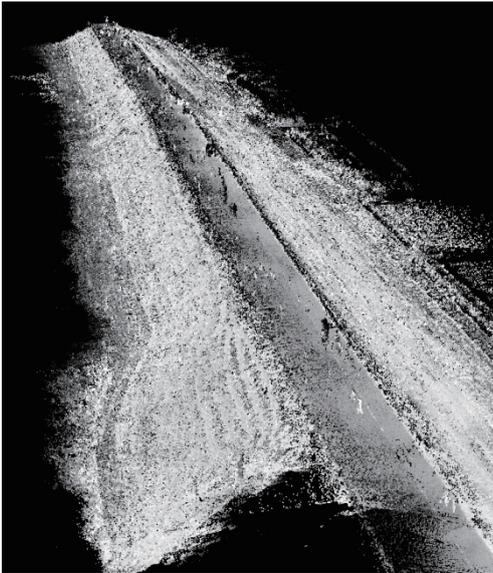
図5 解析処理後の3次元点群データ

広大な法面を複数コースで取得した計測データに、植生や空気中の塵等のノイズ処理を実施し、計測幅単位のデータを統合処理して図5のように連続した3次元点群データにとりまとめた。3次元点群データで捉えた特徴的な堤防法面の変状とそれに対応する現地写真を図6、図7に示す。3次元点群データから作成した陰影図を図8、対応する現地写真を図9とし、丸で侵食(ガリ)箇所を示す。図8、図9から確認できるように法面上の侵食(ガリ)が陰影図に明瞭に表現されており、表現方法の選択によって適切に変状を抽出することが可能となる。

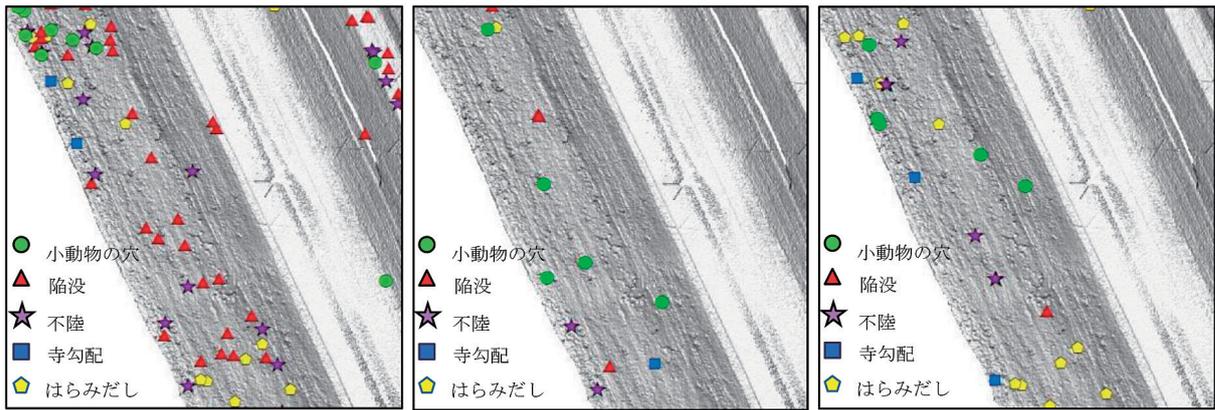
自動抽出(初期パラメータ設定値)を行うと共に、目視点検に同行して現地で確認した変状箇所から大きさ等を基にパラメータ設定値を調整した。パラメータは、変状毎に高低差や面積などを設定しており、今回の検証で、はじめてパラメータの調整(高低差や面積などの調整)を実施した。調整前後における抽出状況を図10、図11に示す。図11から判断されるようにパラメータ調整後は、変状の候補の大幅な絞込みが可能となった。変状候補の絞込みをした理由は、自動抽出(初期のパラメータ設定値)では、抽出結果が過検出であった。そのため、パラメー

図10 パラメータ調整前(6月)

図11 パラメータ調整後(6月)

図12 パラメータ調整後(10月)

タを調整し絞込みを行うことで、目視点検者の検出結果に近い内容を表示することができるようになった。

6月と10月の計測データに対して調整後のパラメータで自動抽出した結果を比較して表3にまとめた。その結果、10月の計測データは、6月計測データと比較して全体的に抽出箇所数が多い結果となった。これは10月の台風21号の影響で高水敷まで水位が上昇し、堤防法面が大きな被害を受けたため、その被害の度合いが自動処理の抽出件数の増加として表れたと推察される。

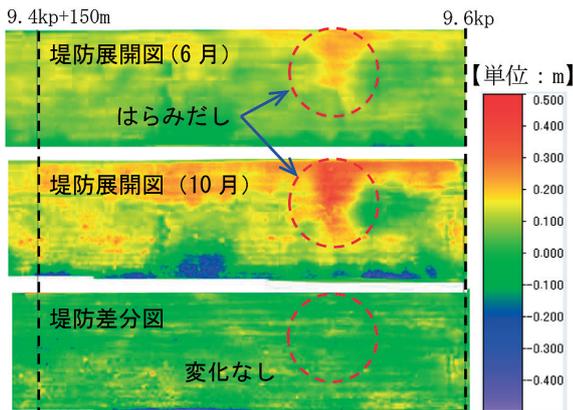
図13 堤防展開図・堤防差分図

自動抽出の妥当性を確認するため、2時期のデータのはらみ出しが確認された9.4kp+150mから9.6kpの区間で堤防展開図（堤防法面を垂直投影後、凹凸を段彩図として可視化した）を作成し、その差分を同様に可視化した堤防差分図を作成した（図13）。その結果、この期間内での大きな変化を確認することはできなかった。しかし、河川管理者や目視点検者の評価より、堤防展開図・堤防差分図が定期的なモニタリングに有効であることを確認できた。

本試行によってCalSokの計測結果から、モグラ等の小動物の穴、陥没、不陸、はらみ出し、寺勾配等を自動抽出によって検出することができた。特に判読が困難な規模の堤防変状も抽出できたことから、目視点検では、CalSokの計測データから作成した堤防展開図、堤防差分図を使用することにより、点検の効率性向上に一定の有効性があることを確認した。しかし、自動抽出による過検出の可能性や短いモニタリング期間であったことから、引き続き、検証が必要であると考えられる。
