# スリナム国電力GISデータ作成業務について

中谷 龍介・杉本 猛夫・磯部 浩平（株式会社パスコ）

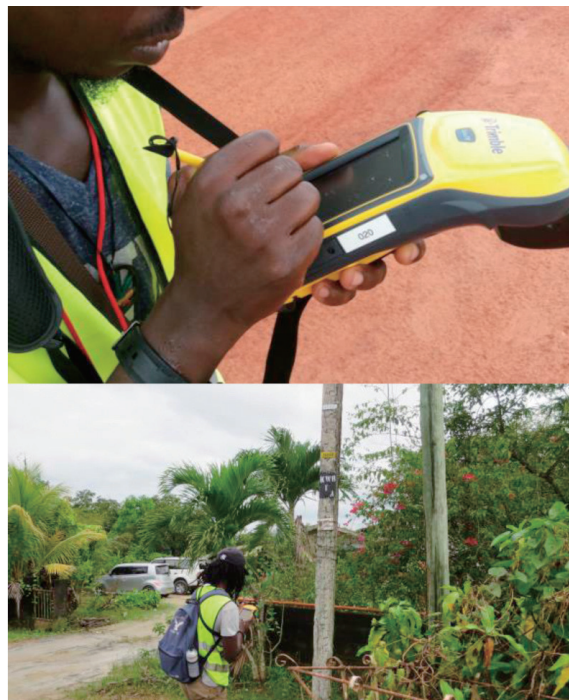
図2 GEO-7Xによる計測

雇用することによってスリナム国への経済貢献ができると考え、地上測量での業務実施手法の検討を進めた。さらに、高精度での位置計測と属性情報の収集を同時に実施するため、基準点測量等の作業に使用するGNSS受信機に匹敵した精度性能を持つモバイルGNSSデバイス(GEO-7X)を採用することを決定した。しかし、この機材を用いた単独測位では仕様の位置精度を満たすことはできないため、補正信号を用いた測量実施が必要であった。

本作業では、前述のとおり電力施設の位置計測にTrimble社のGEO-7Xを使用した。このデバイスはWindows MobileをOSとするモバイル端末で、端末上でモバイルGISソフトの使用が可能であった。本業務ではESRI社のArcPADを使用して電力施設の属性情報及び電線ネットワークの情報を現地で取得した。これにより、高い位置精度でのポイント計測と、必要な属性情報の現地での同時取得が可能となった。これに加えて、補足情報としてGEO-7Xに内蔵されたデジタルカメラでの画像情報を取得し、データベースの属性情報とした。この画像情報には位置情報が属性として自動的に付与される。現地で取得した個々の属性情報とその位置で取得された画像情報の照合検査を実施することで、属性情報の主題正確度に関する品質管理を適切に実施することが可能となった。

電柱や電灯、メーター等の電力施設データには様々な属性情報の入力が必要とされた。また、その属性情報の大部分は現地調査によって入力する必要があった。現地調査時に効率的かつ正確に属性情報を入力するためには、モバイルGISの利用が必須であり、前述のとおり高精度に位置を計測し、かつ属性情報も取得する機材としてTrimble社のGEO-7Xを採用し現地調査作業を実施した。現地調査を行う作業員は、作業経験の無い臨時従業員であったため、特に業務の初期段階では属性情報の入力漏れや誤入力によるエラーが多く発生し、品質基準に達しないデータが散見された。求められる品質を保持するため、前述のとおり現地で撮影した画像による主題正確度の検査および修正工程を追加することに加えて、モバイルGISのカスタマイズ、GIS検査ツールの開発、作業員による全項目全数検査の実施、日本人技術者による最終出荷検査の実施等、データ出荷までに
