# 車両ビッグデータを活用した 苦情発生要因となる路面凸凹箇所の推定

三上 裕輝・及川 大輔・二井 啓(朝日航洋株式会社)

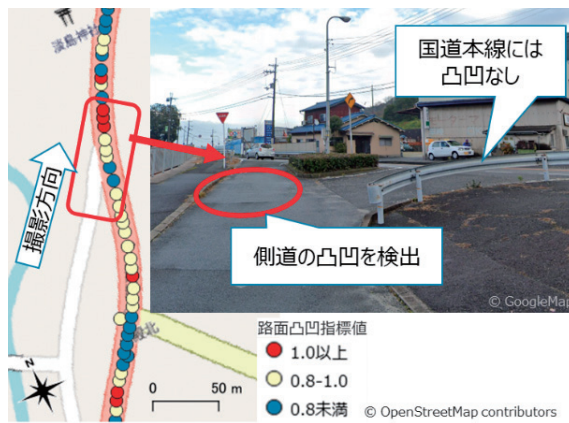
図5 側道の路面の凸凹検出の事例

一方、9箇所(5.5%)は、現地画像から路面に凸凹等の特徴はみられなかった。これらの箇所では、対象路線に接続する側道の合流部分の路面の凸凹を捕捉している等、10m四方の空間分解能である実証技術の特性に起因するものと推察された(図5)。

一方で、10m四方の空間分解能である実証技術の特性に起因する不一致の事例が確認された。この問題は、将来的な車両の位置把握精度向上による解決が期待される。

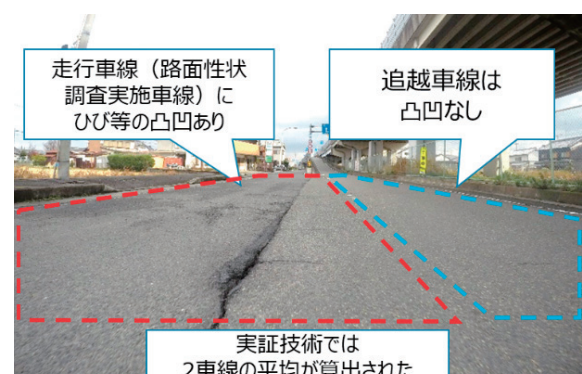
図7 車線ごとに路面状態が異なる場合の不一致の事例

一方で、IRI8mm/mとなった箇所に対して路面凸凹指標値が一致しなかった箇所は、10m四方に含まれる複数車線の路面状態を平均化

する実証技術の特性等、路面性状調査と実証技術の測定方法の違いに起因するものと判断できた。

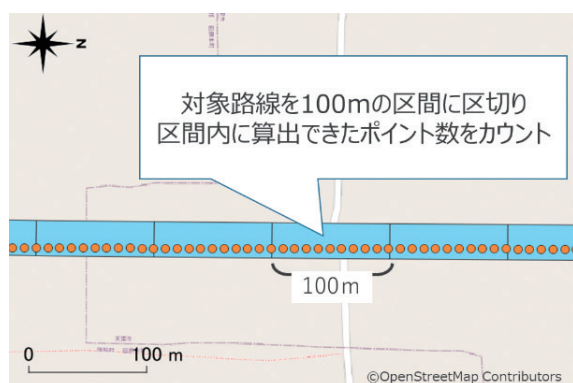
図8 適用範囲の判定の考え方

本実証では、近畿地方整備局が管理する7府県にまたがる直轄国道24路線・約1,924kmを対象区間とし、2020年11月の1か月間の車両ビッグデータを利用した。適用可能の判定は、対象区間を100mごとに分割した区間内に路面凸凹指標値を9点以上算出できる場合とした(図8)。

なお、9点を判定基準とした理由は、路面凸凹指標値は、10m四方の路面状況を複数サンプルから算出することから、100mの区間には通常10点算出されるが、分割した区間と路面凸凹指標値の位置を同定する際に道路形状に起因するズレを考慮し、さらに分割した区間の路面を面的に評価する場合に9割程度の範囲を網羅する必要があると考えたためである。
