# 高精度デジタル航空カメラ(DMC)による 地震被害検出技術

小野田 敏\* 高山 陶子\* 三富 創\* 鈴木 雄介\*

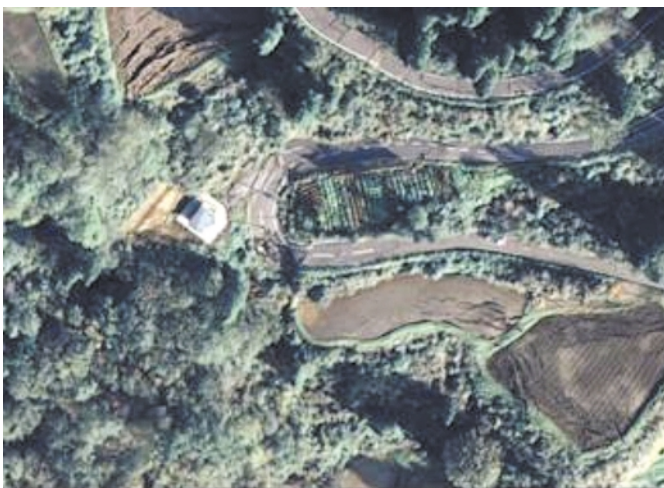
図. 3 東竹沢の北側斜面（拡大）  
（幅数10mの亀裂が判読できる）

も、図. 2～図. 3に示したように、地すべりブロック内の亀裂状況や、道路路面のクラック等の被災状況を詳細に把握することができた。特に道路路面や地すべりにより生じた水田の亀裂等が明瞭に把握でき、周辺の崩壊状況などとも総合的に把握することにより、地すべりによる移動範囲の特定や、単なる沈下なのかなどを特定することができる。
