# 災害発生時での災害状況地図作成 (長野県岡谷市の事例)

八木 鋼治<sup>1</sup> 横溝 和則<sup>1</sup> 中野 陽子<sup>1</sup>

## 2. 長野県岡谷地区災害状況地図の概要

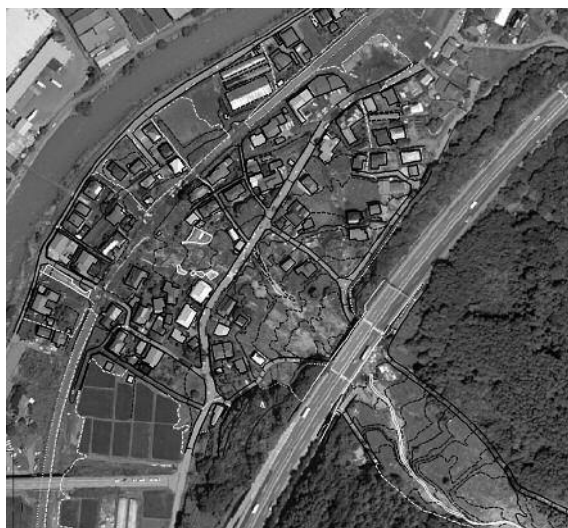
図2 重ね図（1/2500地形図と正射写真）

航空写真を用いて、被災状況の位置や規模の確認をおこない、被害想定区域及び被害拡大区域を含む範囲で、1/1000・1/2500の3次元地形図を作成した。撮影範囲全域の正射写真も作成した。図2はそれらを重ねたものである。

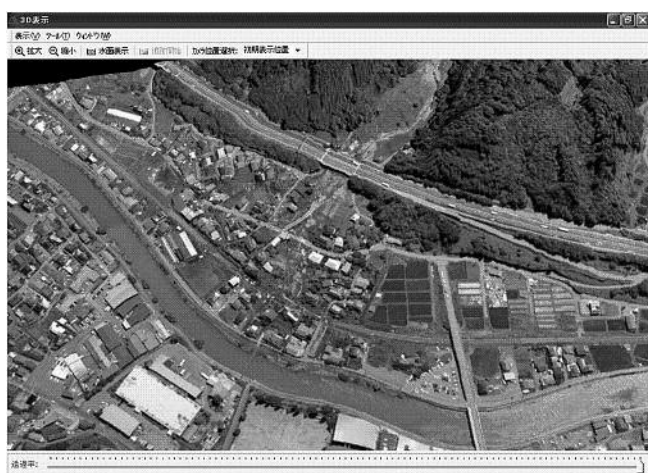
図3 3次元ビューワー（Geo3D朝日航洋社製）による鳥瞰図（左）と縦断面図（右）

3次元のベクトルデータを利用したTINモデルと正射写真から作成した3次元ビューワーを用いることにより、現地への立ち入りが困難な崩壊地等の確認や危険区域における断面図の作成が容易におこなえるようにした。
