令和6年能登半島地震・奥能登豪雨災害における 測量業界の対応と今後の課題

国土管理・コンサル部会

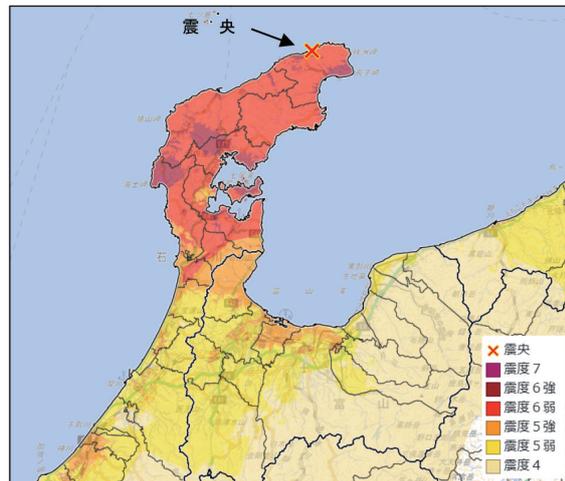
図1 推計震度分布図²⁾

令和6年1月1日16時10分、石川県能登地域を震源とする地震(M7.6)が発生し、輪島市、志賀町で震度7を観測した(図1)²⁾。広域にわたって家屋倒壊に加え、大規模な火災、津波による家屋流出、液状化によるインフラ被害、斜面崩壊による道路寸断、山間部での斜面崩壊と河道閉塞など甚大な被害が発生し、特に家屋倒壊により多くの人命が奪われた。

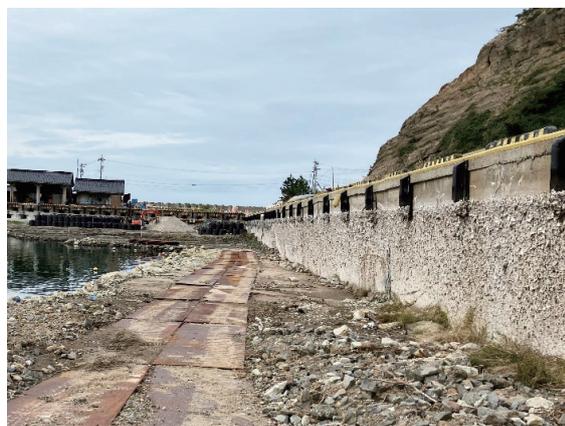
図2 地盤隆起(鹿磯漁港・輪島市門前町)

この地震の影響で、能登半島北岸の広範囲で地盤が隆起するなど、大規模な地殻変動が確認された。衛星「だいち2号 (ALOS-2)」の合成開口レーダ画像の解析では、輪島市西部で最大4m程度の隆起、最大2m程度の西向きの変動が検出された。実際、漁港施設等が大きな被害を受け、輪島市西部の鹿磯漁港では岸壁が約4m隆起し、海底が露出して漁港機能が失われた。輪島市門前町では約5.5m隆起したとの報道もある³⁾。

国土管理・コンサル部会では、金沢市本社の（株）北日本ジオグラフィの支援のもと、発災後10ヵ月を経過した2024年11月1日に現地を訪れ、地盤隆起や、家屋やインフラ施設の被害状況等を目の当たりにする機会を得た。図2、図3に現地の被災状況写真を示す。

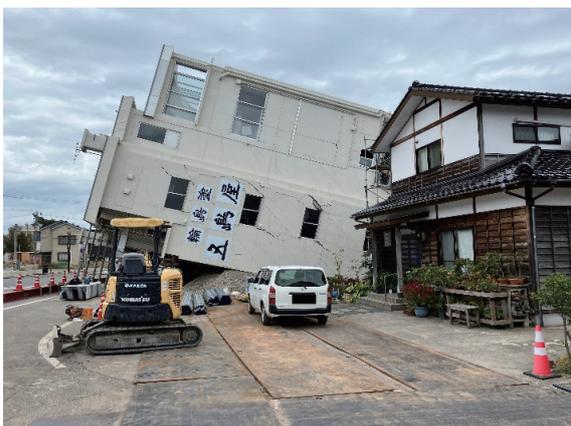
図3 地震によるビル倒壊（輪島市河井町）

また、激しい揺れにより家屋や施設被害が多発した

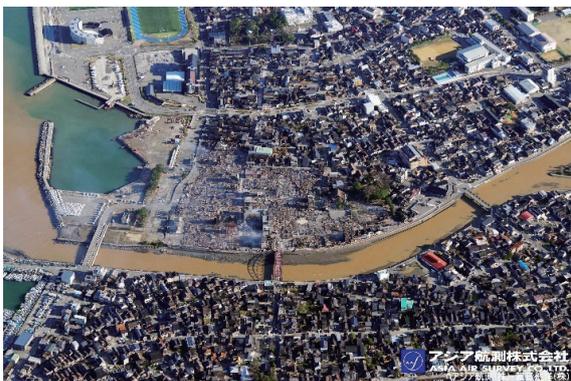
図4 火災跡・河川濁水状況（輪島市）⁴⁾

航空測量会社各社においては、発災当日に撮影準備・計画を行い、翌1月2日に斜め写真撮影を実施して、上空からの被災状況確認と関係機関への情報提供、各社ホームページを通じた情報発信が迅速に行われた（図4⁴⁾、図5⁵⁾）。

斜め写真は発災翌日昼頃の撮影となったが、写真を見ると河川の濁りが確認され、上流域で大規模な斜面崩壊とそれに伴う土砂流出が示唆されるなど貴重な情報も確認できた（図4）。

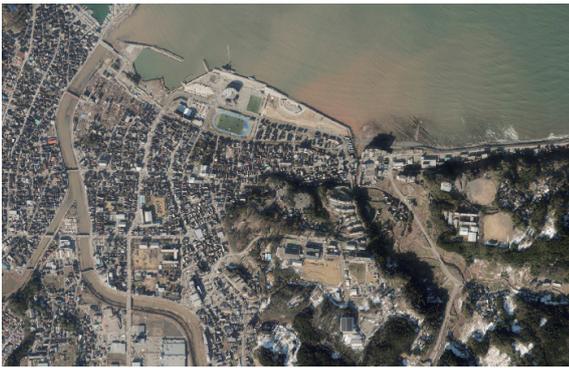
図6 垂直写真(輪島市内)⁶⁾

垂直写真撮影は発災翌日の1月2日から開始され、能登半島を6地区に分割した上で、5社が分担してそれぞれの担当地区を撮影し、雲の影響による再撮影を行いながら、1月17日に能登半島全域の広域撮影が完了した。撮影された写真は撮影日ごとに速やかに国土地理院に伝送され、国土地理院ホームページに公開されるとともに、関係機関に提供されて地震後の初動対応に活用された（図6）⁶⁾。

斜め写真が局所的な状況把握に優れているのに対し、垂直写真は同時性を確保しつつ、広域にわたる被害状況や地形変化を面的に把握できるという特徴がある。本災害では、垂直写真画像を判読・解析することで、陸化による影響が顕著な漁港施設や、山間部での地すべりや斜面崩壊の発生状況などが抽出された。また、斜め写真画像と併用しながら、多くの箇所でも河道閉塞箇所(土砂ダム)を確認し、その後の対応策の検討に役立てられた。

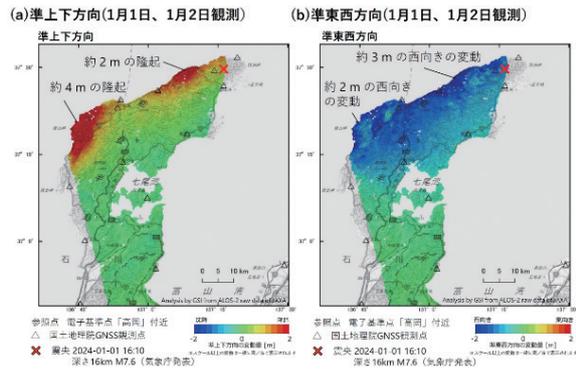
図7 干渉SAR解析結果による変動量⁸⁾

図7は、北行軌道の西向き観測(2024年1月1日と2022年9月26日のペア)の干渉SAR解析結果と、南行軌道の東向き観測(2024年1月2日と2023年6月6日のペア)の干渉SAR解析結果を合成し、準上下方向と準東西方向の変動に分離したものである⁸⁾。これは2.5次元解析⁹⁾とよばれるものであり、衛星の進行方向が南北からわずかに傾いているため、電波の照射方向も厳密には東西から数度ずれており、「準」という表現が用いられている。

この解析結果から、輪島市西部では最大約4mの隆起および最大約2mの西向き変動が、珠洲市北部では最大約2mの隆起および最大約3mの西向き変動が確認された。これらの変動量は、大正関東地震(M7.9)など過去の主要地震を上回る隆起が生じたことを示している。

SAR衛星は宇宙から斜めに地表を観測する方式であり、干渉SAR解析⁷⁾では異なる時期に取得された画像の位相情報を比較することで、地表面が衛星に対して近づいたか、あるいは遠ざかったかを、面として把握することが可能である。これにより、ミリメートル～センチメートルオーダーで地表の変動が検出できる。ただし、地表の変動は3次元(東西、南北、上下)で

表現されるのが一般的であるのに対し、干渉SARで得られる情報は衛星と地表との視線方向に沿った一次元の変位であるため、隆起・沈降・水平移動を明確に区別することはできない。

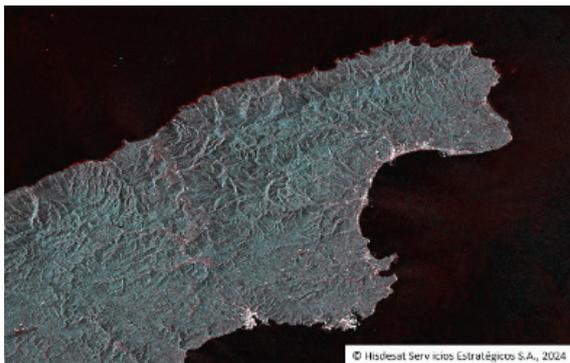
図8 地震前後のTerraSAR-X合成画像¹⁰⁾

図8に「TerraSAR-X」による広域観測結果を示す。本図は地震約半年前のアーカイブ画像(2023年8月23日観測)と重ね合わせ、地震後の画像に赤色、地震前の画像に青色を割り当てている。この手法により、変化が生じた範囲が赤色または青色に強調される。特に能登半島北部の海岸線に沿って赤色の範囲が顕著に現れおり、海岸線の前進が確認された。

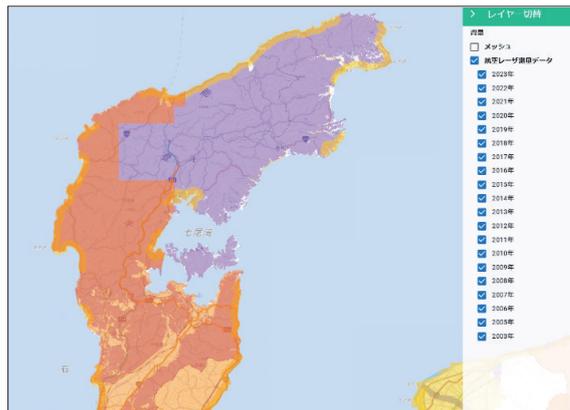
図10 航空レーザ測量データ整備状況¹²⁾

近年、航空レーザ測量による精密地盤高データの整備・蓄積が進み、能登半島地域においてもほぼ全域で地震前の航空レーザ測量データが整備されていた。日本測量調査技術協会の航空レーザポータルサイトでは、過年度に実施された航空レーザ測量の計測範囲等を閲覧ことができ、データ整備状況の迅速な把握に効果を発揮している (図10)¹²⁾。

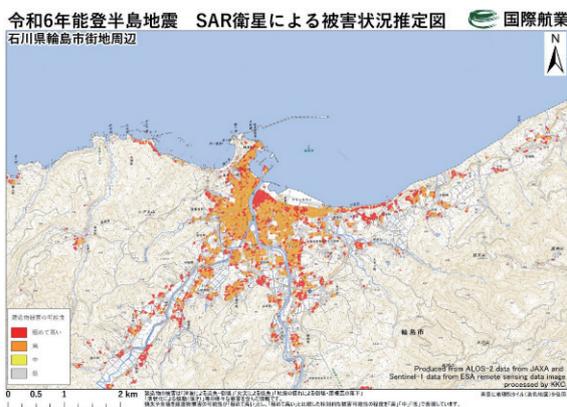
図9 建造物被害推定結果 (輪島市)¹¹⁾

いた建物被害の推定が実施されている。使用されたSARデータはALOS-2 (Lバンド) 及び欧州宇宙機関 (ESA) が運用するSentinel-1 (Cバンド) である。これらの衛星によって取得された地震前後の画像に対し、干渉性の変化を解析することで、建造物被害が発生した可能性のある範囲と、相対的な被害の程度が推定されている (図9)¹¹⁾。両衛星は、観測に用いるマイクロ波の波長が異なるという特徴を持つ。この違いを活かし、それぞれの解析結果を組み合わせることで、被害状況の区分がより精緻に行われている。

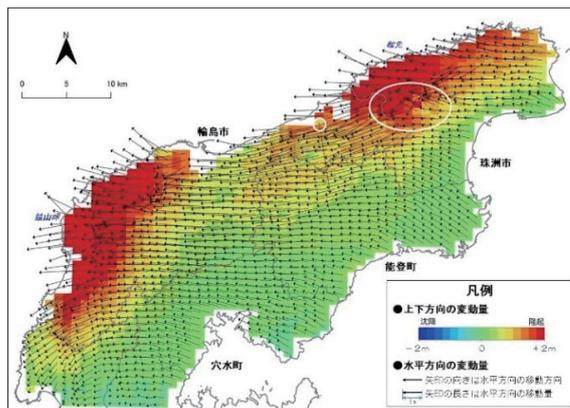
図11 LP差分解析による地盤変動量¹³⁾

これら地震前後の航空レーザ測量データを用いて2時期の差分を解析することで、地盤変動を可視化することができる。図11は、差分解析結果をもとに、上下方向 (色分布) 及び水平方向 (ベクトル) の移動量を可視化 (解析は東西1km、南北0.75km単位で実施) したものであり、国土地理院による「だいち2号」のSAR解析結果と概ね一致した結果が得られている¹³⁾。

地震前後の航空レーザ測量データを活用することで、上下方向に加え、水平方向の地盤変動量も詳細に把握することができ、これらの成果は防災面での活用に加え、学術的にも非常に有効かつ貴重なデータと考えられる。

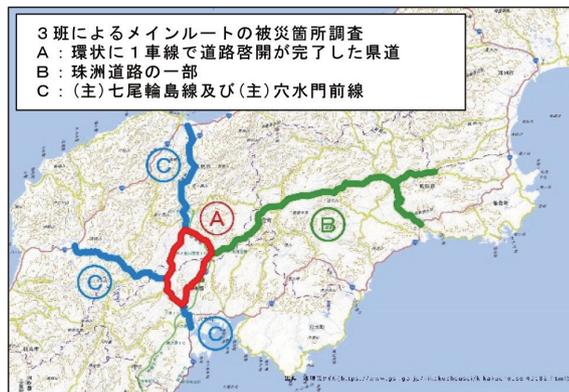
図12 最優先で調査されたメインルート

地震の発生源となった能登半島は三方を海に囲まれ、能越自動車道・のと里山海道(自動車専用道路)と国道249号・(主)七尾輪島線の2路線が南北方向の移動が可能であり、都市間を結ぶ主要な幹線道路が限られている。発災直後、前者の“のと里山海道”が通行不能となったため、多くの緊急車両が国道249号に集中し、著しい渋滞を引き起こした。そのため、通常の2~3倍の移動時間を要することとなった。このような状況の中、当社も震源に近い奥能登地域を担当することとなった。その奥能登地域では、最優先で主要拠点に向かうメインルートの2車線を確保するため、UAV(無人航空機)を活用した広域的な被災箇所の調査が要請された(図12)。

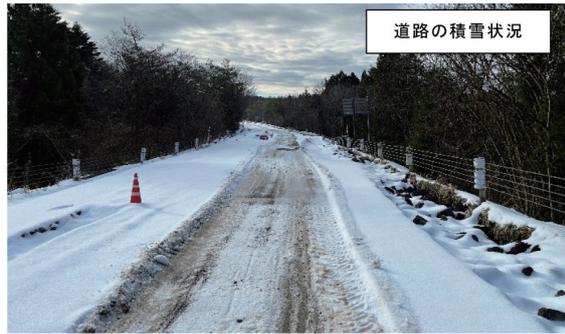
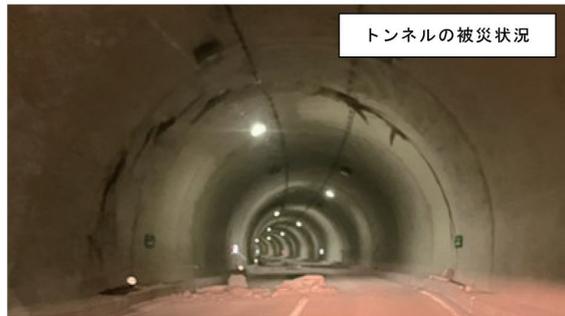
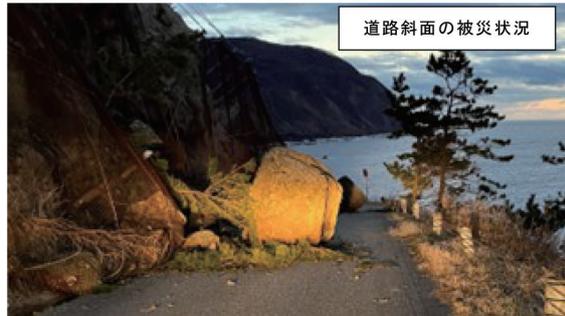
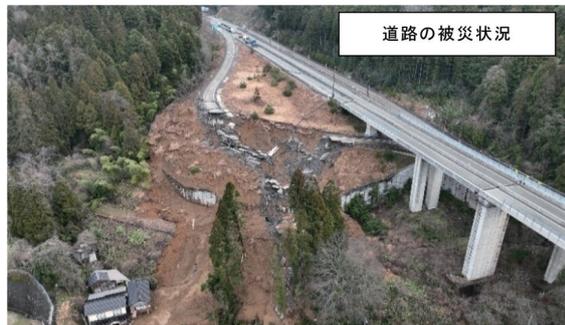
図13 地震による被災状況

現地では被災箇所が多数点在し、道路上は至る所で落石や崩落、地割れが発生していた。さらに、例年

に比べて積雪は少なかったものの、被災した路面状況が積雪で判別しにくく、常に走行の危険性を伴う調査であった(図13)。

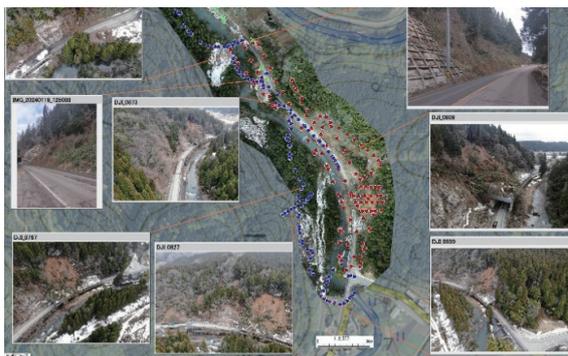
図14 GISを活用した被災状況調査図

今回の災害復旧において特筆すべきは、発災直後から被災状況の確認にUAVが極めて有効に活用された点である。従来の調査手法では危険が伴い、アクセスが困難であった場所も、UAVによる斜め撮影、垂直撮影によって安全かつ迅速に調査することが可能となった。調査結果については地上からの被害状況の写真とともにGISにて整理した(図14)。これにより、被害の全体像を早期に把握し、その後の復旧作業の箇所を効率的に管理することができた。

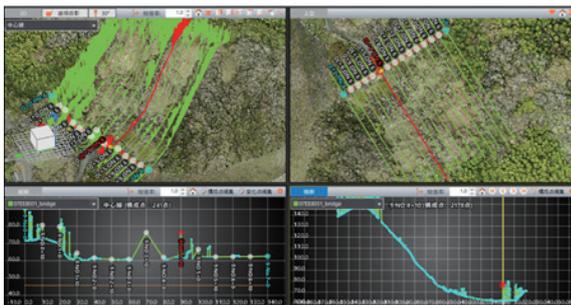
図16 三次元点群データからの縦横断面図作成

に伴い、UAVで撮影した写真や、点群データから作成した代表断面図が積極的に活用された。特に若手技術者は、UAVによる被災状況の空撮やレーザ計測を主導し、迅速かつ広範囲にわたる災害調査に貢献した。これは、従来の調査手法では困難だった、立体的な被災状況の把握を可能にした(図16、図17)。

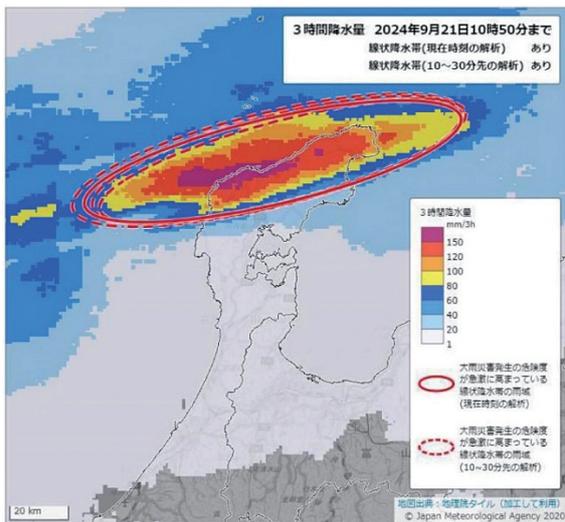
図18 雨量分布（3時間降水量）¹⁵⁾

9月20日頃から前線が日本海から本州付近に停滞し、暖かく湿った空気が流れ込んで大気の状態が不安定となり、21日には奥能登地域で線状降水帯が発生、大雨特別警報が発表されるなど記録的な大雨となった。9月21日から23日にかけての輪島観測所（気象庁アメダス）では最大1時間雨量が121mm、最大24時間雨量が412mm、最大48時間雨量が498.5mmでいずれも観測史上1位を記録した。線状降水帯が停滞したことにより非常に強い雨が長時間継続したことが甚大な被害につながった（図18）¹⁵⁾。

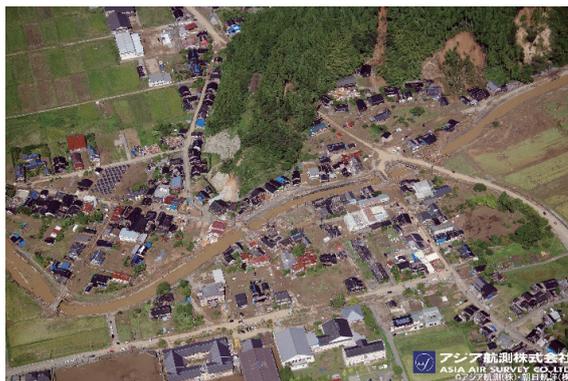
図19 鈴屋川（輪島市町野町）の氾濫状況¹⁶⁾

線状降水帯が発生した9月21日に輪島市内を流れる塚田川など多くの河川が氾濫した。航空測量会社各社においては、降雨がおさまった9月23日から斜め写真撮影を実施し、被災状況の確認が行われた（図19）¹⁶⁾。

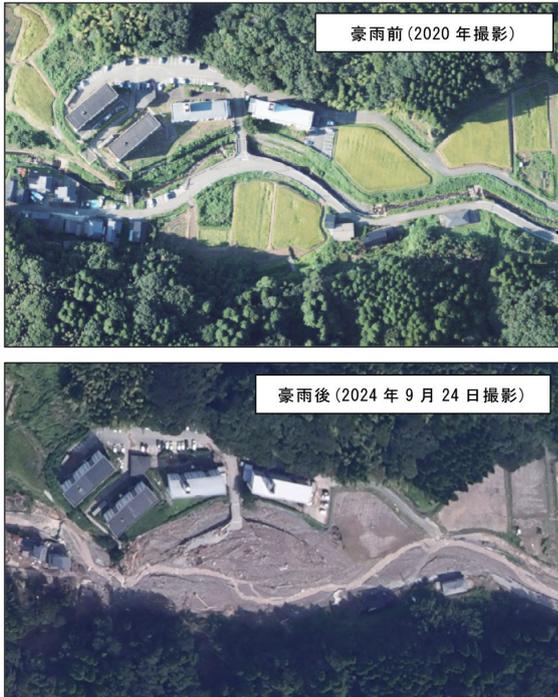
図20 奥能登豪雨前後の航空写真¹⁷⁾

豪雨災害発生前後のオルソ画像を比較することで、土砂洪水氾濫による氾濫状況や橋梁閉塞状況、河道の埋積や流木堆積状況などを確認することができる（図20）¹⁷⁾。

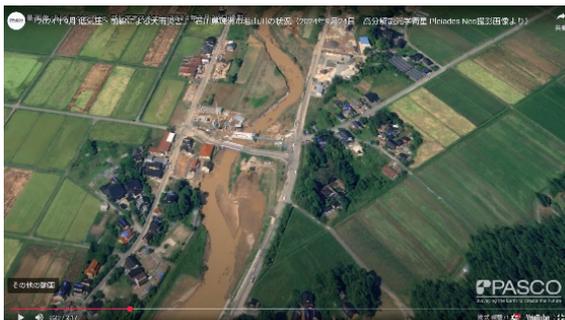
図21 動画キャプチャ(珠洲市若山川)¹⁹⁾

図21に動画のキャプチャ例¹⁸⁾を示す。30cmの高分解能画像では、木造住宅の被害程度や、車両・流木等も視認可能であることがわかる。

スも増えている。本報告では高分解能光学衛星「Pléiades Neo」の活用事例について紹介する。同衛星による観測は豪雨後の2024年9月24日に実施されている。衛星の広域性と高分解能を活かし、被害の大きかった塚田川及び若山川を対象に、河口から上流域までの範囲を地形データと組合せ、3次元ビジュアライゼーションソフトウェア「Skyline TerraExplorer (テラエクスプローラー)」に取り込み、映像として表現し、「Youtube」にて公開している。

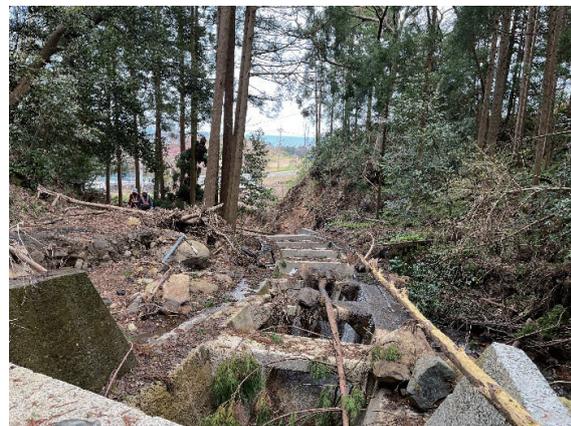
図22 被災した山王川(輪島市)

この大雨により、石川県輪島市、珠洲市、能登町に大雨特別警報が発表され、土砂災害、河川の増水・氾濫、低地の浸水といった被害が広範囲に発生した。(図22、図23)

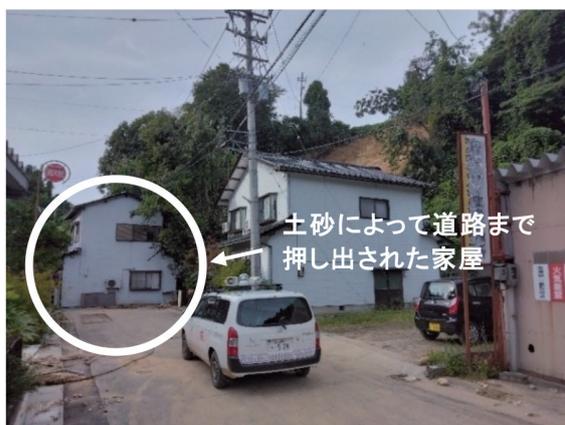
図24 斜面災害及び家屋被害状況(珠洲市)

しかし、この豪雨は、地震による被災箇所にとさらなる被害をもたらした。日が経つにつれ、道路、河川、急傾斜地を中心に新たな被害の拡大が確認され、地震復旧作業のやり直しを余儀なくされる箇所も多数存在した。(図24)

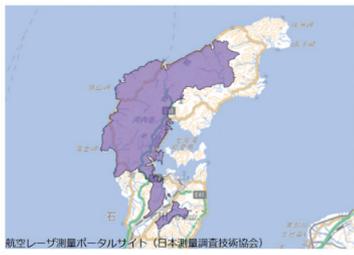
図25 G空間情報センターの画面²¹⁾

また、航空レーザ測量データ等について、G空間情報センターを通じたデータ流通も行われている。図25は、G空間情報センターのデータセット²¹⁾の一部で、能登半島地震前に石川県が実施した航空レーザ測量データ(グラウンドデータなど)を申請不要・無償でダウンロードすることができる(ただし、商用利用することはできない)。こうしたデータ流通環境が整備されることで、地域企業を含め様々な関係者においてデータ利活用が促進され、災害時の迅速対応や適切で効
