# 水中カメラ画像のSfM/MVS処理による 三次元地形データの取得について

野口 航平・神谷 光顕・高木 透・西川 貴史 (中日本航空株式会社)  
 芹澤 正義・金森 純也 (ビジオテックス株式会社)

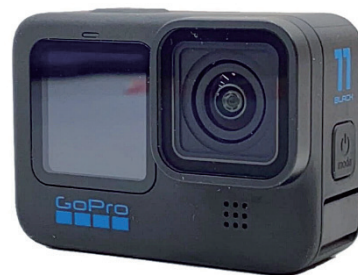
図1 GoPro Hero11

水底地形の撮影には防水対策を施したGoPro (図1) を使用し、ゴムボートで移動しながら一定の水深で撮影できるよう専用の艀装用支柱

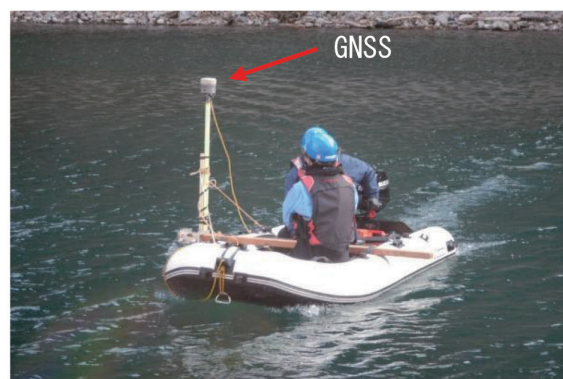
(図2) を製作した。またRTK-GNSSにより写真の撮影位置情報を取得するため、支柱の頭頂にGNSS受信機を取付けた (図3)。

図3 撮影状況

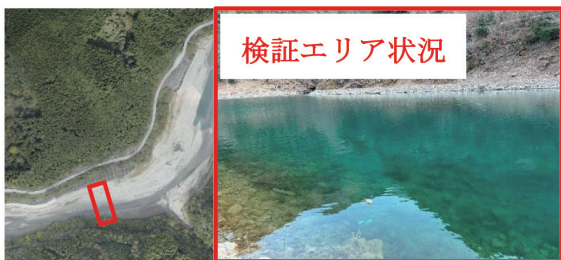
た。検証はおおよそ10m×60mの長方形エリア（水深約1～5m）を設定（図4）し、水中SfMとマルチビーム測深で得られた水底三次元データとの比較を行った。また、水中SfMで生成された点群に座標を付与するために、長方形エリアの四隅にGCP（Ground Control Point）を設置し、座標観測をした（図5）。標識はコンクリートブロックに白黒のペンキを塗布し作成した。

図4 検証フィールド（三重県 蓮川）

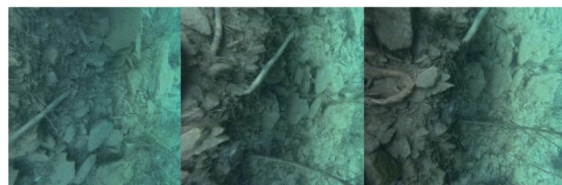
動画データについては0.5s間隔でフレーム抽出を行い、画像として取扱った（図6）。動画データ、静止画データともに撮影位置情報を付与しSfM/MVS処理を行った。

図6 撮影された連続写真
